# Ratatarkastusraportti

| Radan nimi<br><b>Pippo motocrossrata</b> | Sijainti<br><b>60.955246989437256, 25.7022727160856</b> |

| Tarkastusajankohta<br><b>10.7.24</b> | Tarkastaja<br><b>Kusti Manninen</b> |

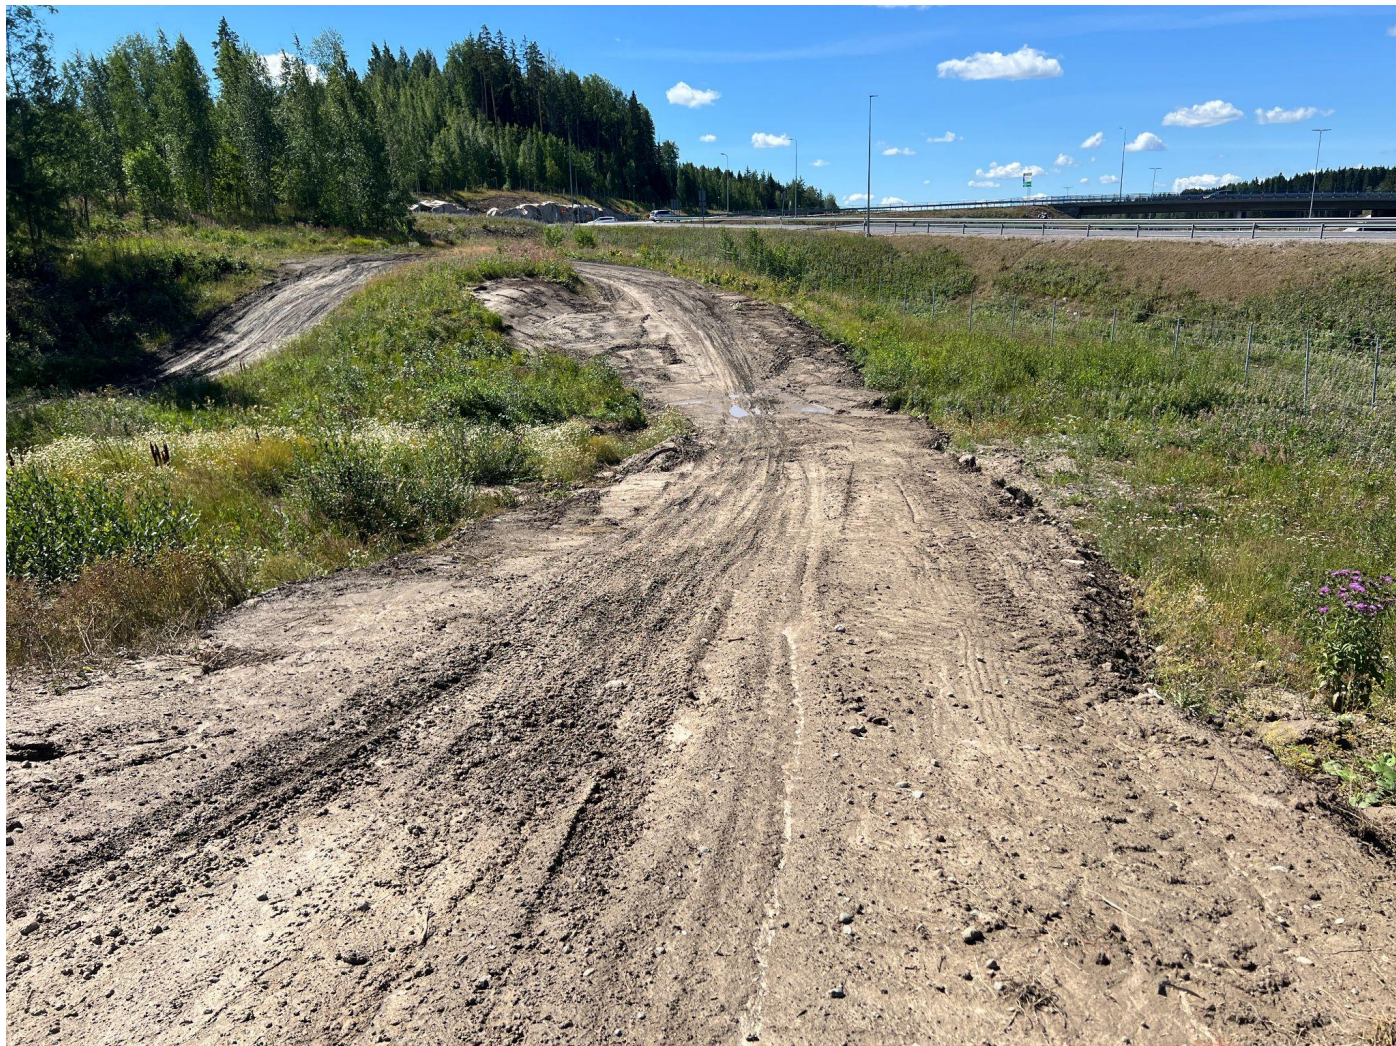
Radan reuna-alueilla oli muutamia kantoja ja syvänteitä, jotka kerho lupasi hoitaa kuntoon. Samoin radan reuna-alueiden ruohot ja pensaat kaadetaan ennen kisoja. Radalle rakennetaan muutamaan kohtaan myös verkkoaidat.

**Reunojen heinät ja ruoho kaadetaan, reunan syvänteet tasoitetaan**
