## Radan tiedot

| Radan nimi<br><b>Kavilannummen motocross-rata</b> | Sijainti<br><b>Kavilannummi, Salo</b> |

| Tarkastusajankohta<br><b>03.06.2022</b> | Tarkastaja<br><b>Jussi Sajo</b> |

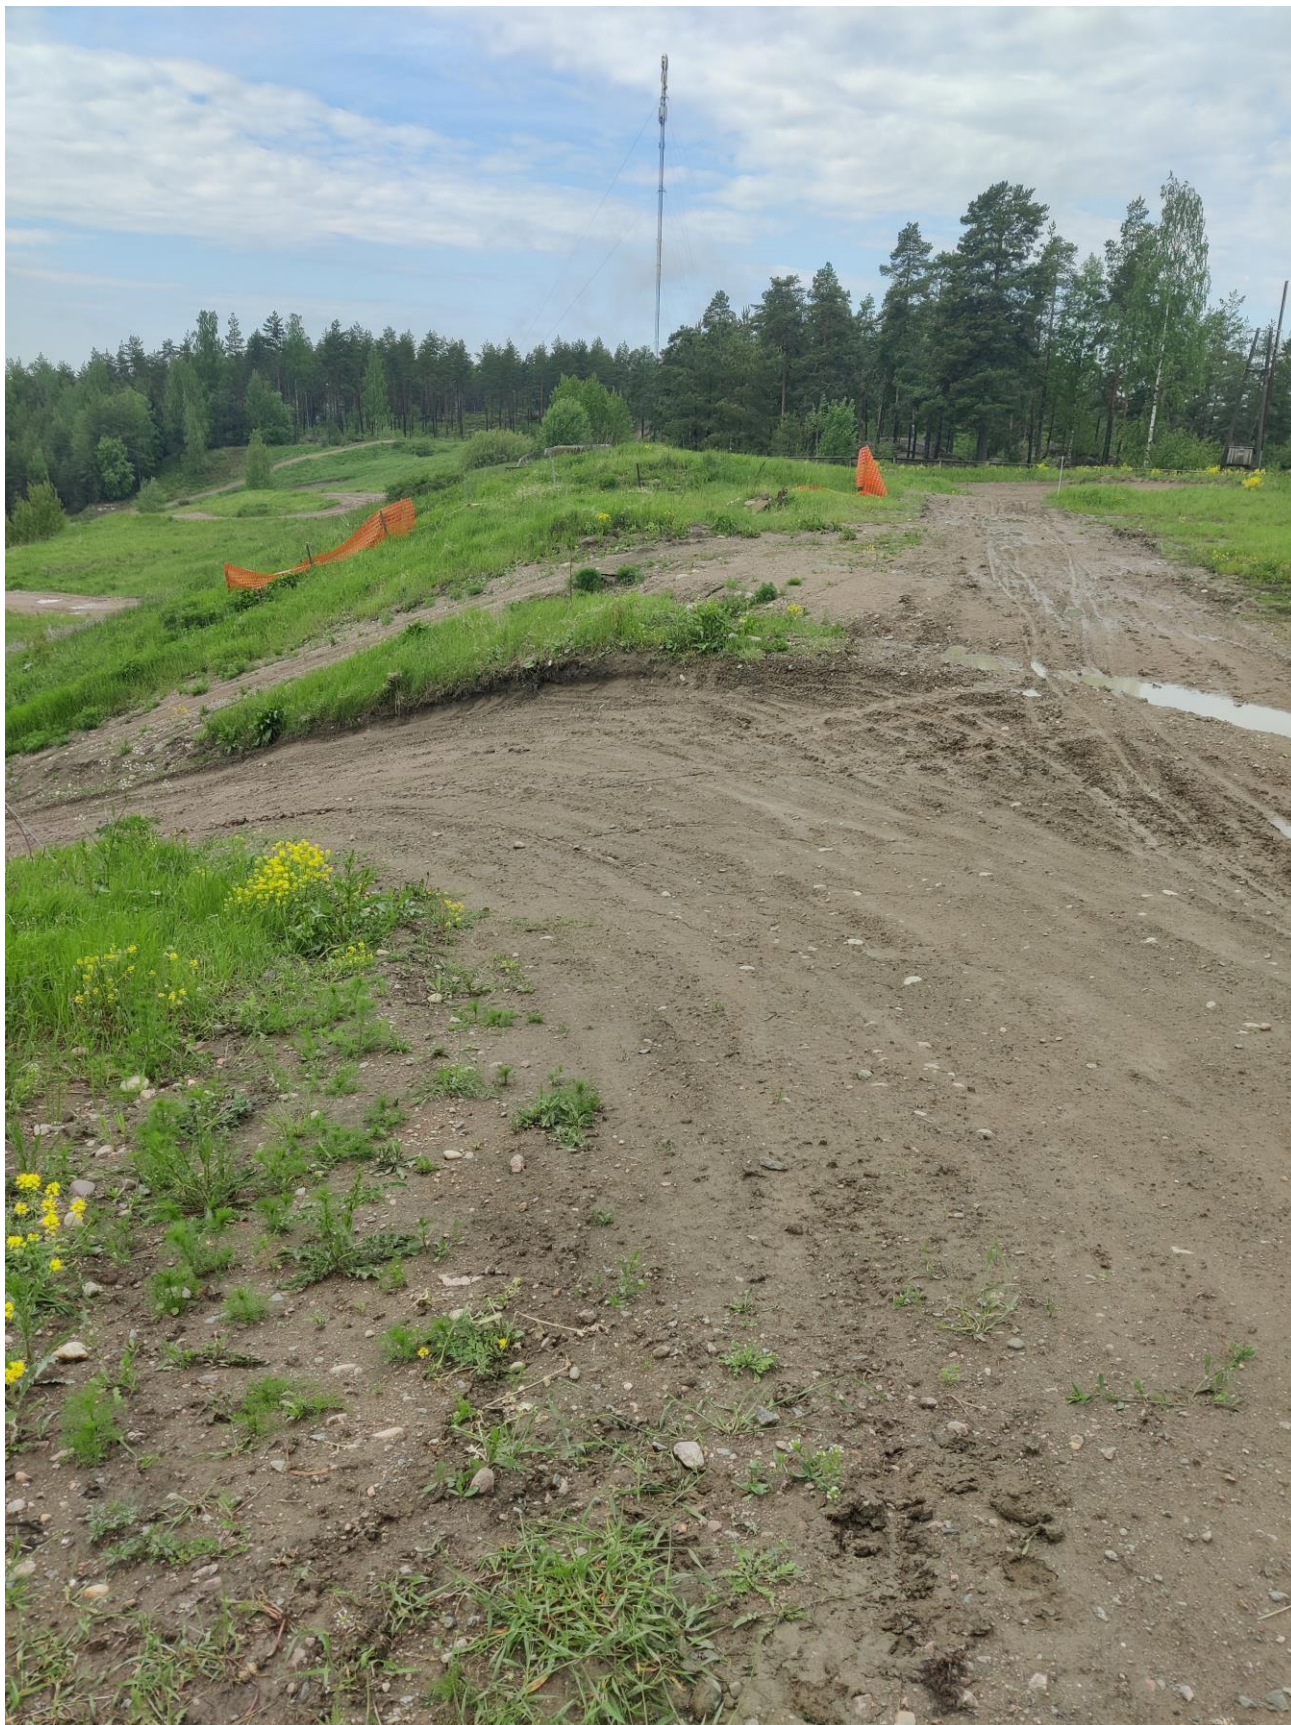
- Ratatuomaripiste 7 jälkeen ratalinjaan ollaan tekemässä pieniä muutoksia (palaamassa radan vanhaan malliin, missä kurvi tehdään jyrkemmäksi ja ajetaan näin suurempaan alamäkeen. Myös tässä ratalinjojen välissä oleva aita korjattava. Suositellaan myös aidan jatkamista rinteeseen. (kuvat 1 ja 2)

Kuva 1 Korjattava aita ratatuomaripiste 7 jälkeen

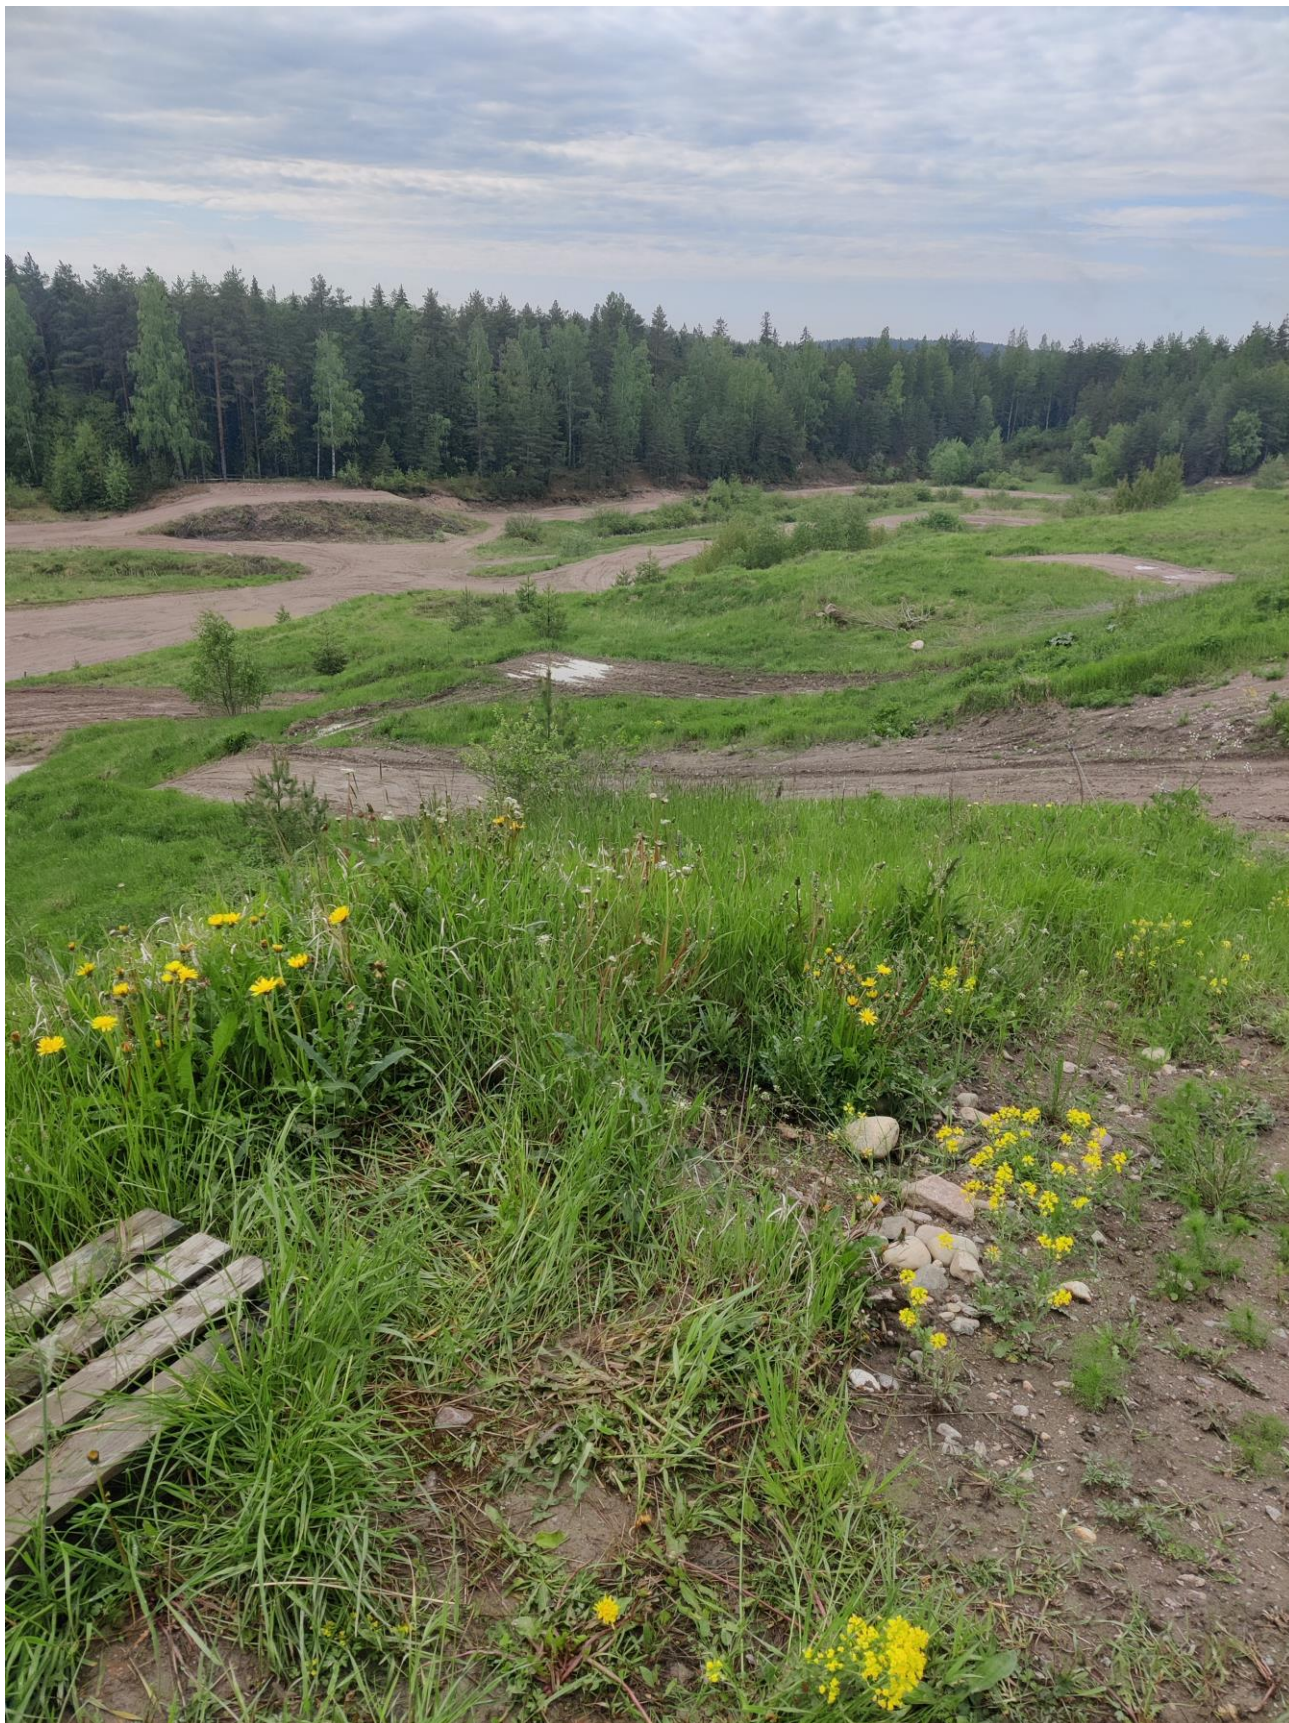
- Ratatuomaripiste 8 ei pakollinen, jos tällä hetkellä radalla oleva pudotus poistetaan, kuin myös seuraavassa ylämäessä oleva hippyri. Mahdollisten muutosten jälkeen pitää varmistaa ratatuomaripiste 7 ratatuomarin esteetön näkyvyys koko matkalle

Kuva 2 Pudotus ja vastakkaiseen suuntaan tuleva hyppyri ratatuomaripiste 7 jälkeen

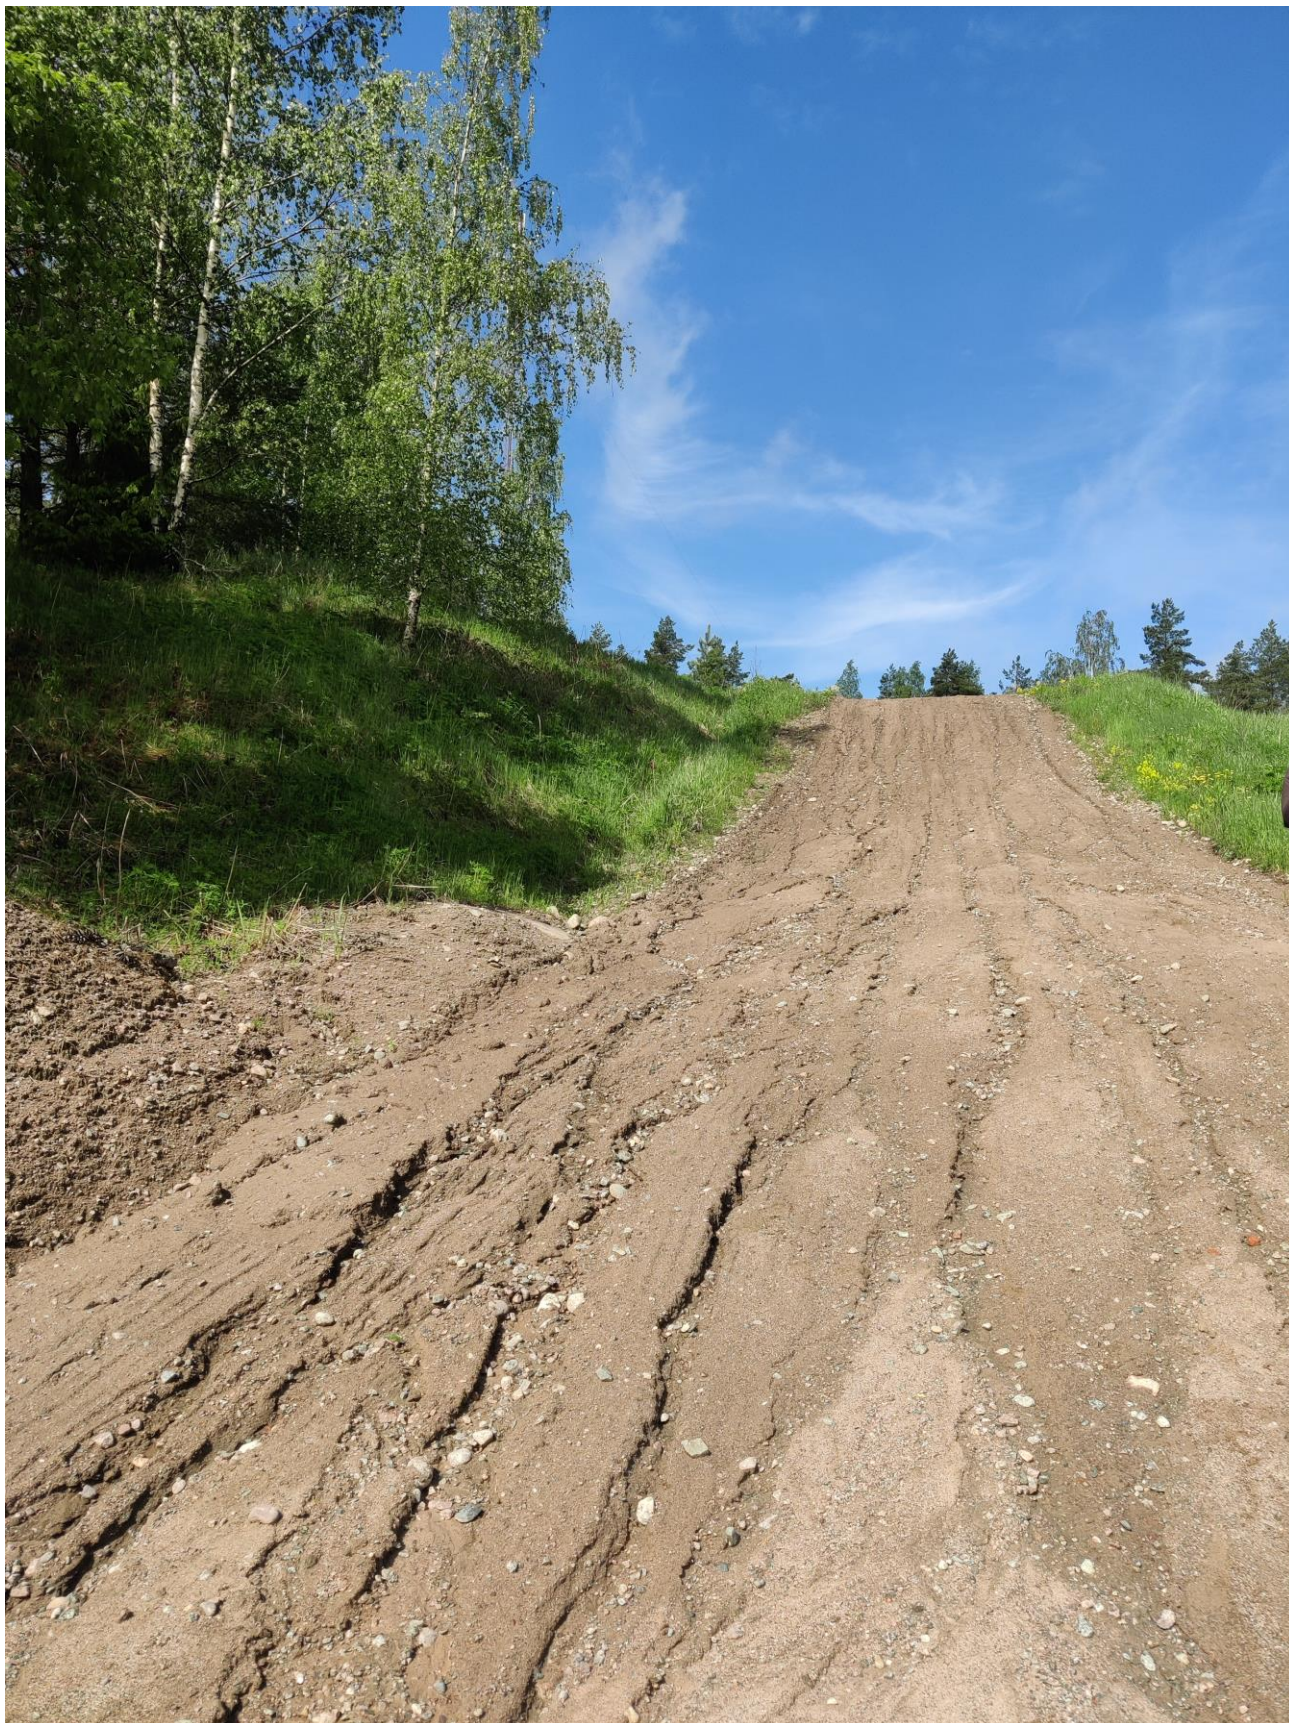
- Ratatuomaripiste 17 jälkeisessä alamäessä, radan oikean reunan kallio peitettävä ja tehtävä paikkaan "ohjaava" maavalli (kuvat 3-6)
- Ratatuomaripisteen 19 "tähtäjä" ei pakollinen, jos hippyrin lähdössä olevalla ratatuomarilla esteetön näkyvyys seuraavalle lippupisteelle. Vaatinee ratatuomaripisteen pientä korottamista kuin myös pajukon raivaamista.

Kuva 3 Ratatuomaripiste 17 jälkeinen alamäki

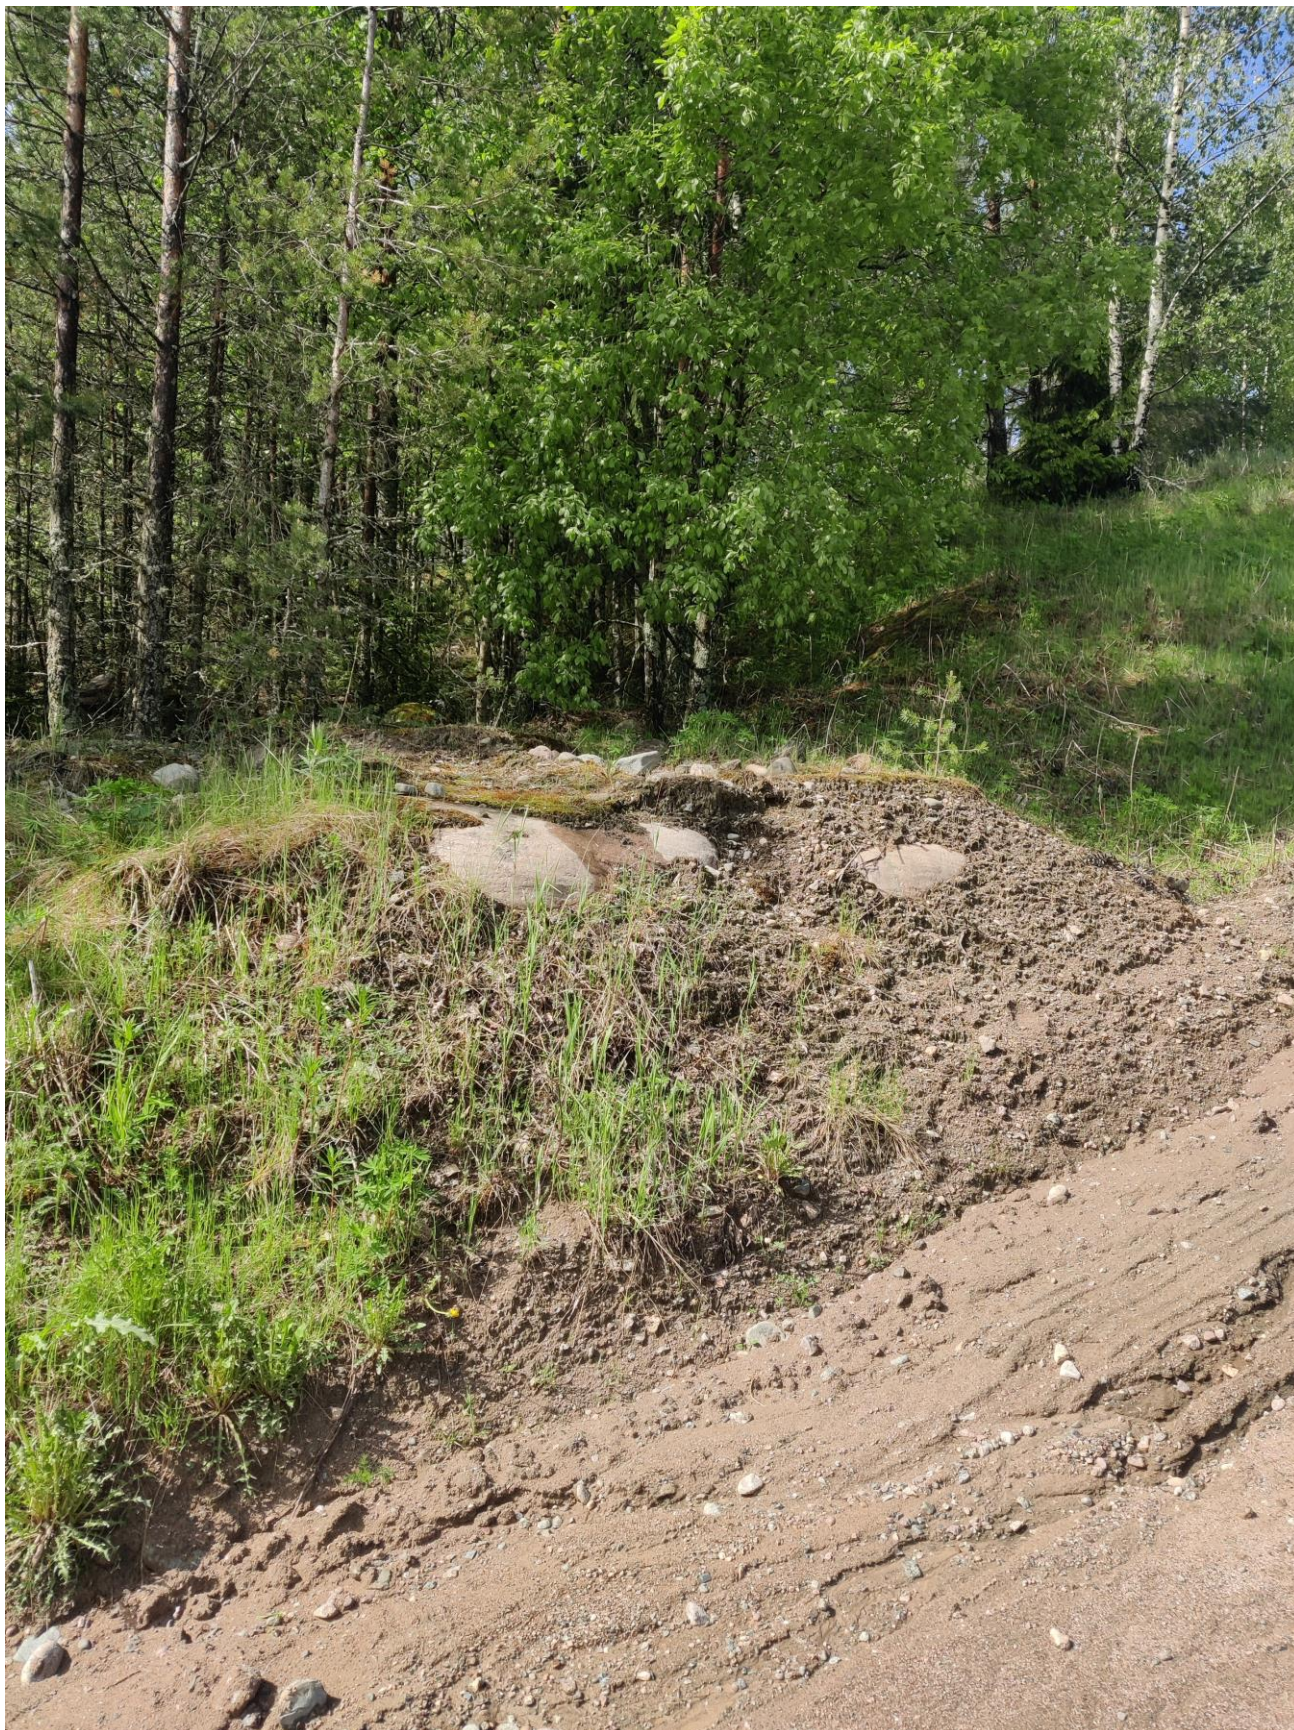
Kuva 4 Ratatuomaripiste 17 jälkeinen alamäki, kallio

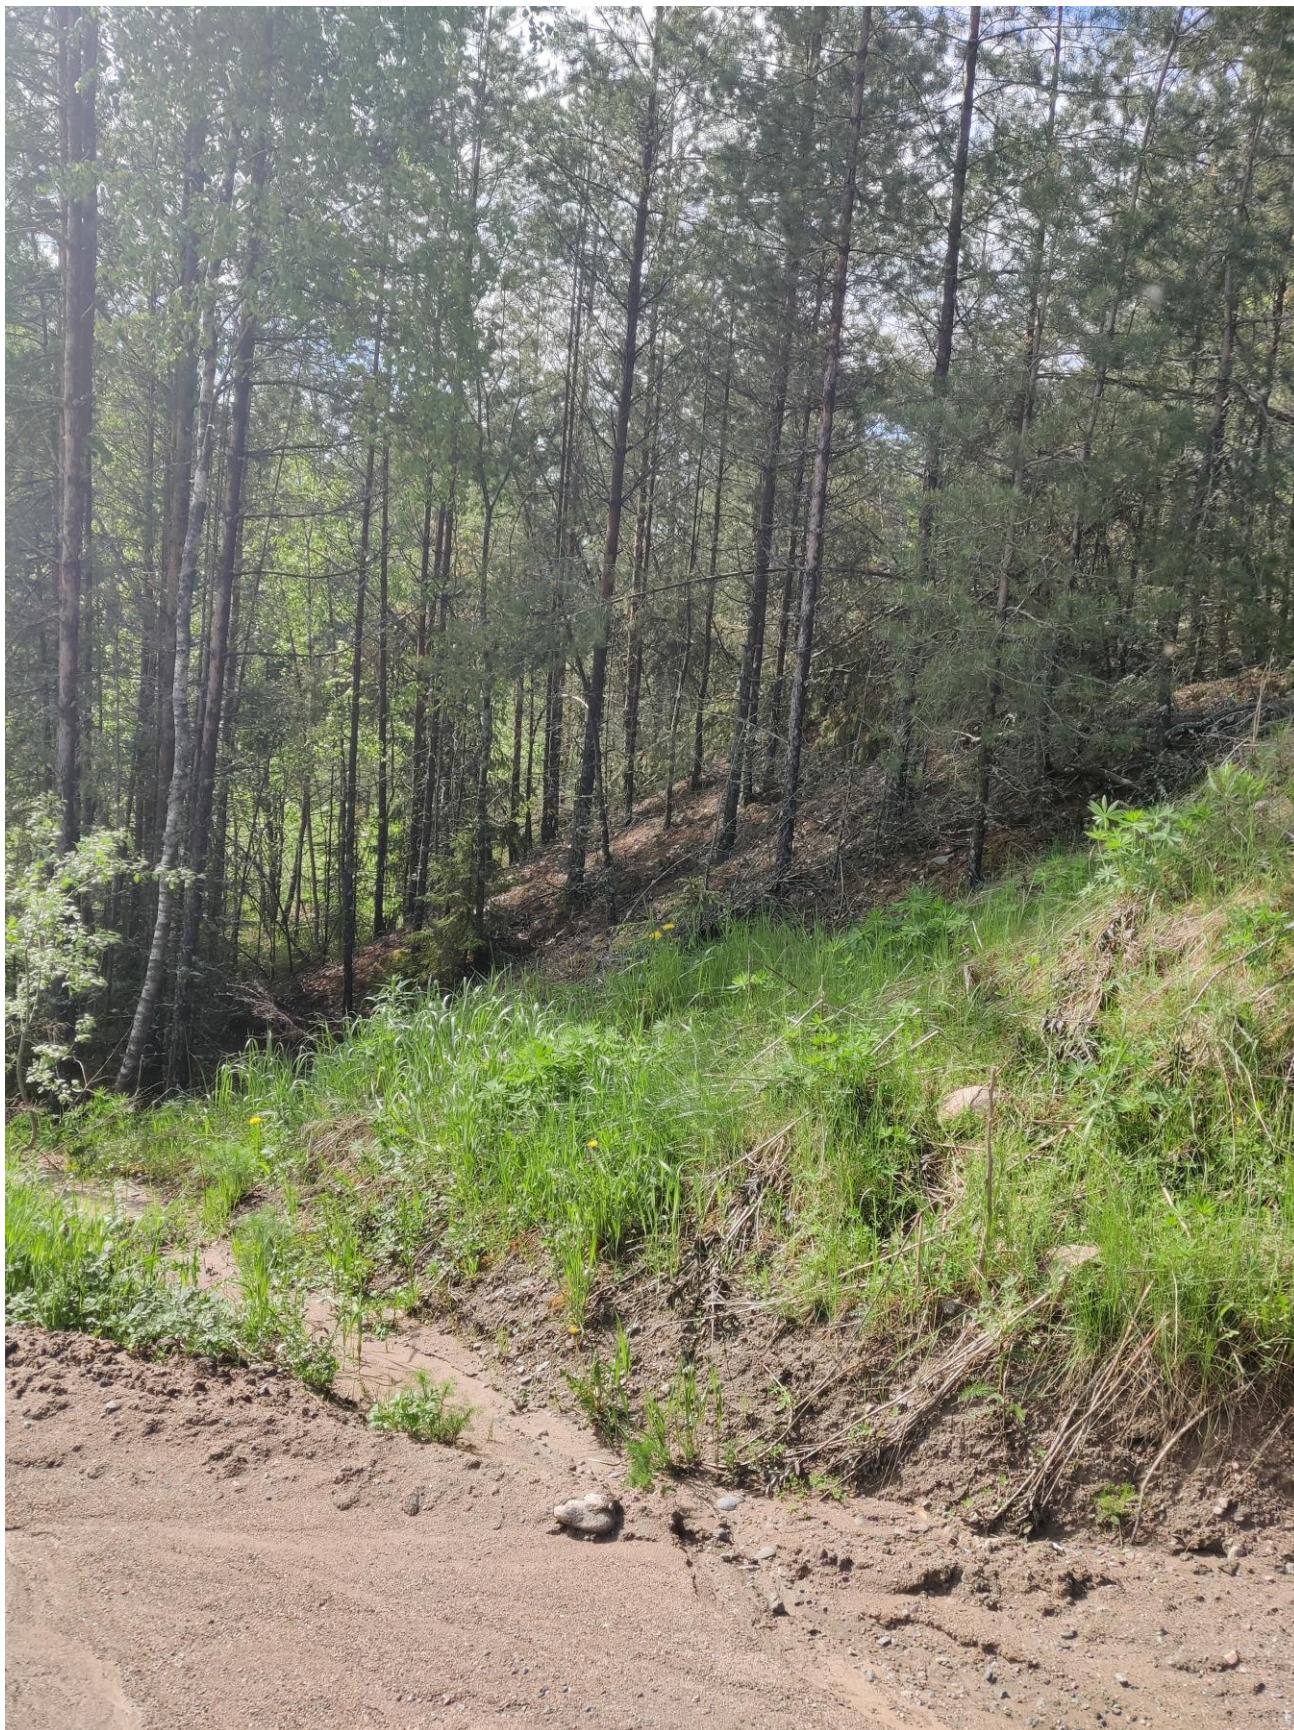
Kuva 5 Ratatuomaripiste 17 alamäki, kallion jälkeinen alue

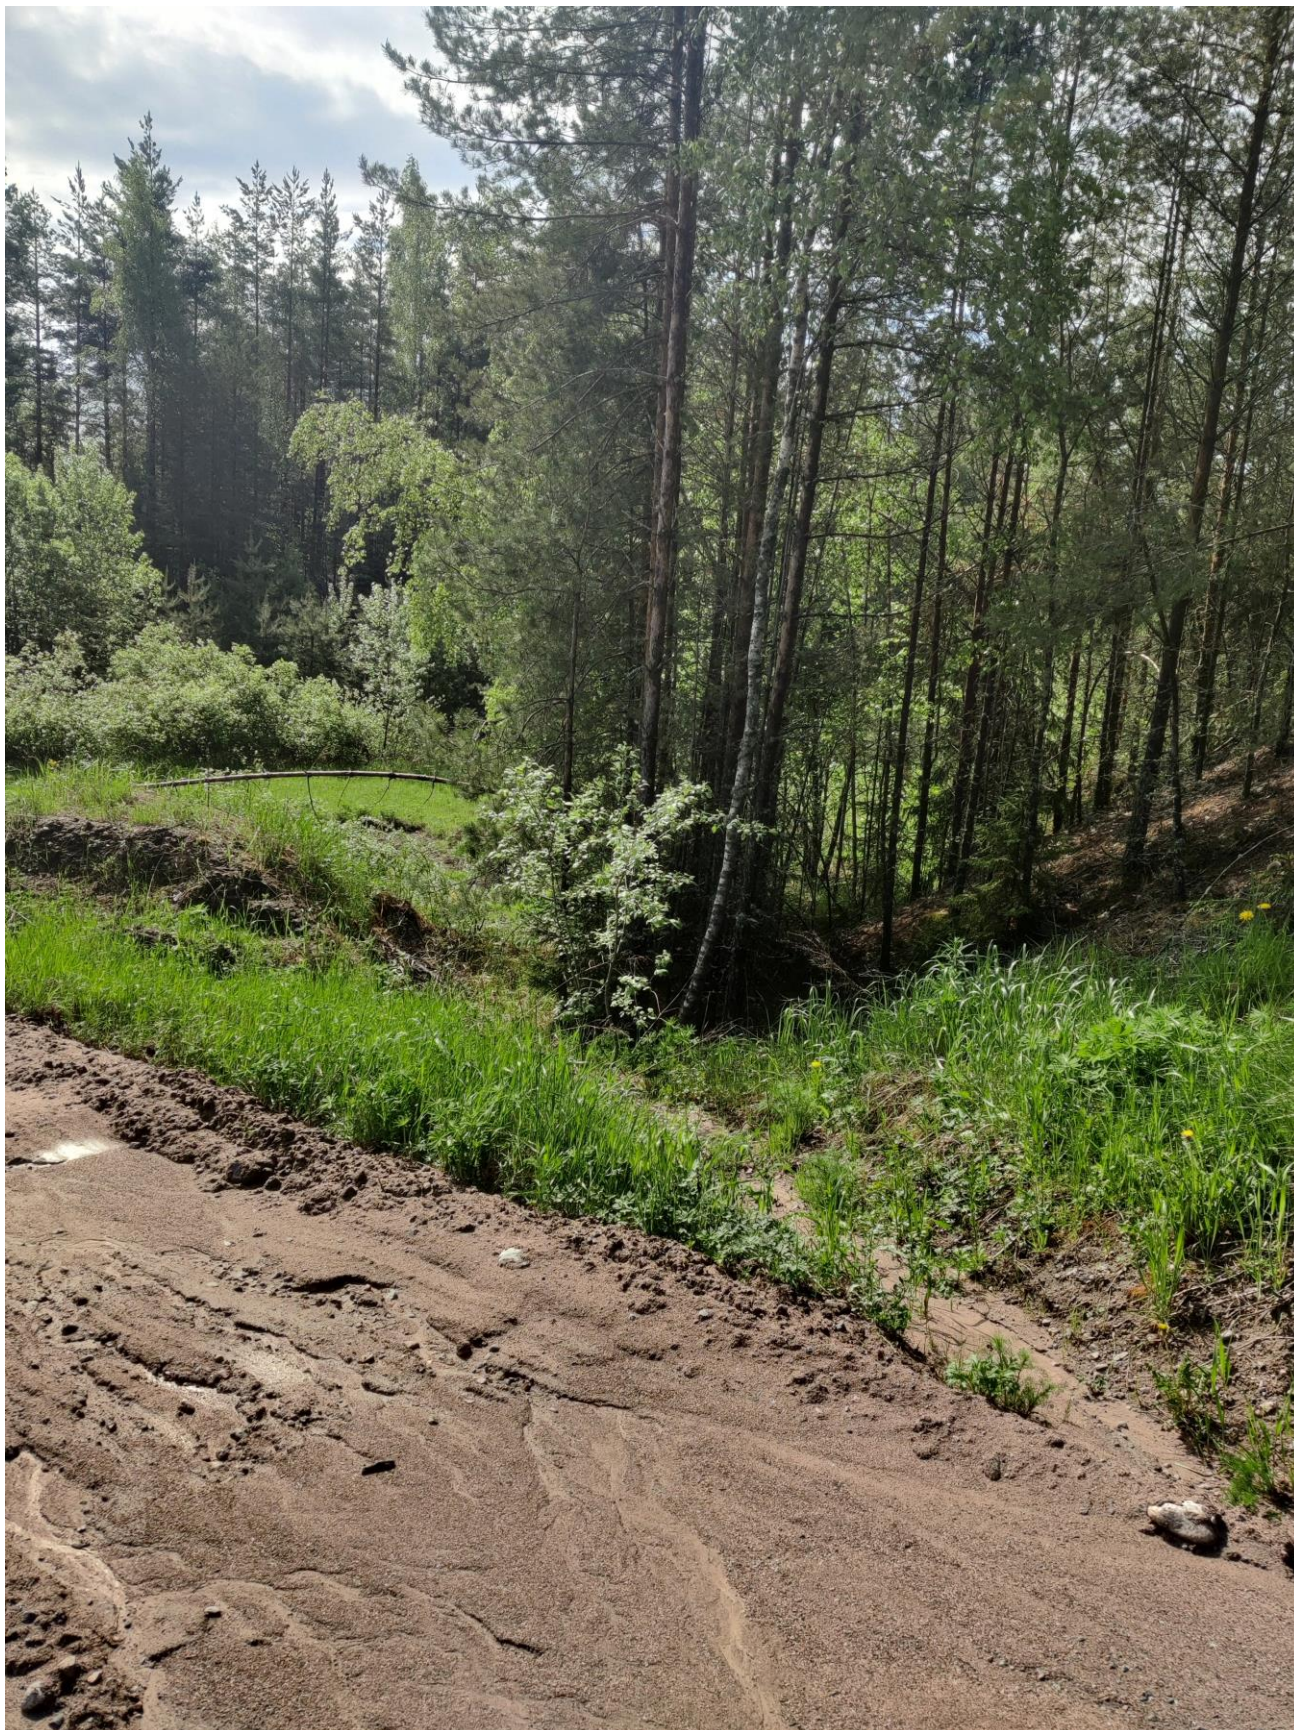
Kuva 6 Ratatuomaripiste 17 alamäki, kallion jälkeinen alue, toinen kuva
