## Radan tiedot

| Radan nimi<br><b>Kavilannummen motocross-rata</b> | Sijainti<br><b>Kavilannummi, Salo</b> |

| Tarkastusajankohta<br><b>26.06.2015</b> | Tarkastaja<br><b>Markku Laaksonen</b> |

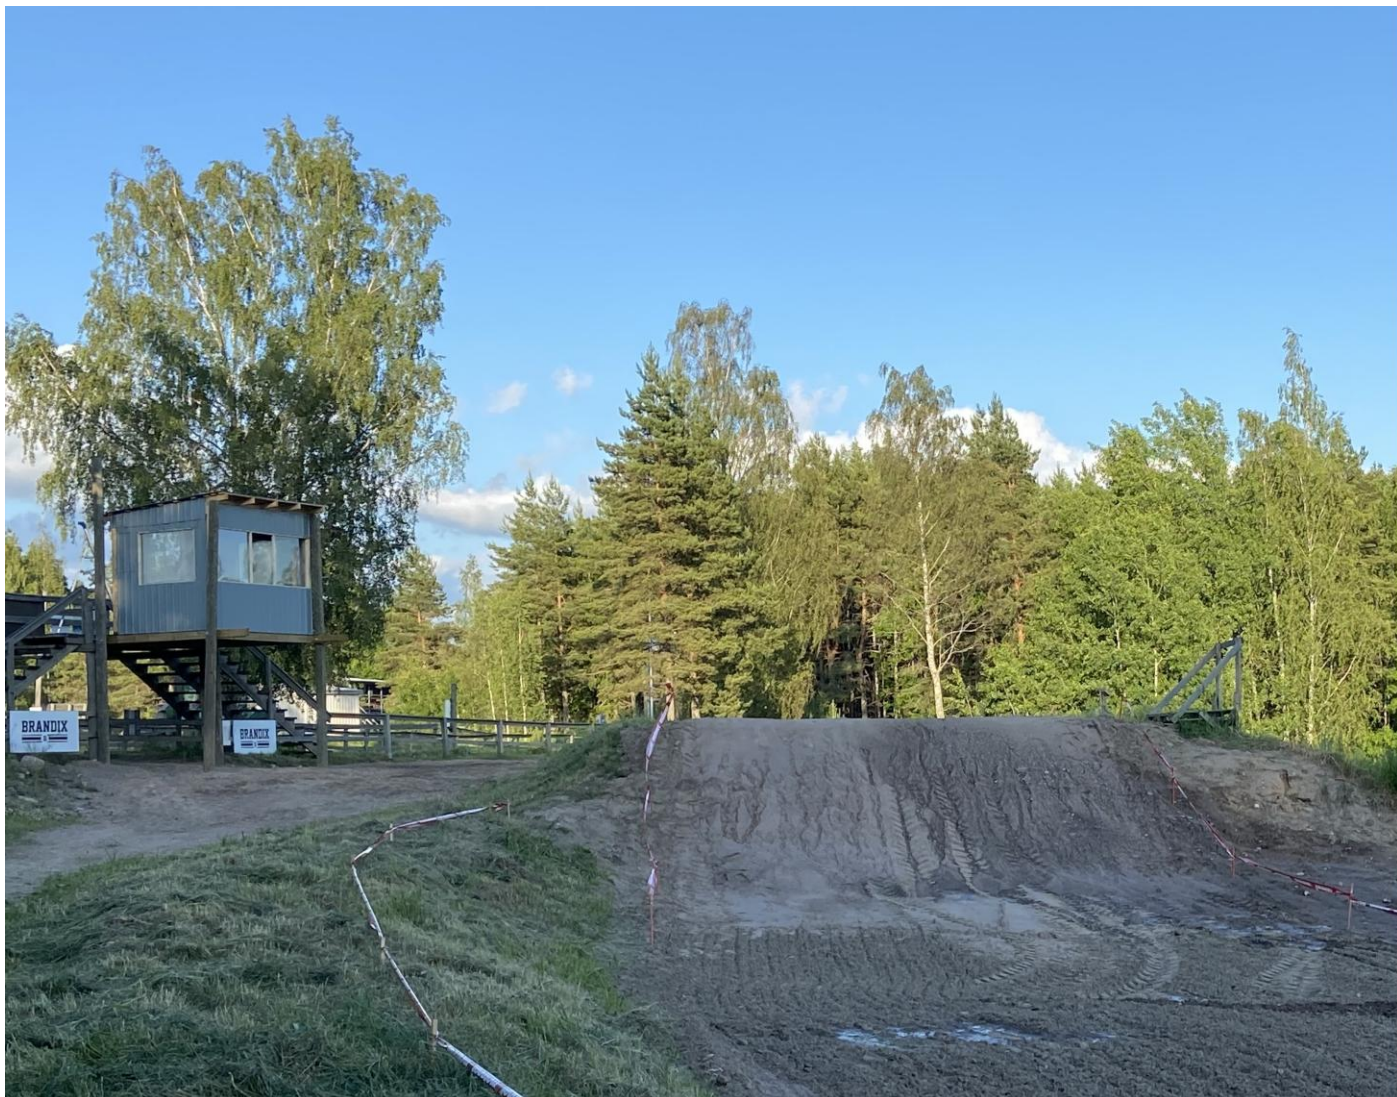
- Ratalinjan välittömässä läheisyydessä hieman irtokiviä (osassa ratakierroksen matkalta) -> Poistettava / siirrettävä kauemmas ratalinjalta turvaetäisyyden päähän
- Ratatuomarien pisteet korjattu
- Rataprofiilia muutettu ja todettu toimivaksi eri luokille
- Ratatuomaripisteitä lisätty ja määrä nykyään 24 kpl
- Ratatuomaripisteet 7,21,23 ei pakollinen, jos kyseisen ratatuomarin esteetön näkyvyys varmistetaan seuraavalle lippupisteelle saakka.
- Radan reunusalueiden niitto suoritettu
- Maalihyppyriellä uusi sijainti ja sen viereen rakennettu suojaisi tuomarikoppi
- Ratatuomaripisteiden numeroitiin ja yleiseen asemointiin myös tulevaisuudessa on hyvä kiinnittää huomiota
- Ratatuomaripisteestä toiseen näkyvyyteen on kiinnitetty huomiota ja näkyvyys on riittävä
- Maalihyppyriä edeltävässä kurvissa oleva aidan levytys keskeneräinen

Kuva 1 Maalihyppyri ja uusi tuomaritorni. Siimoitus korjattu kuvan ottamisen jälkeen

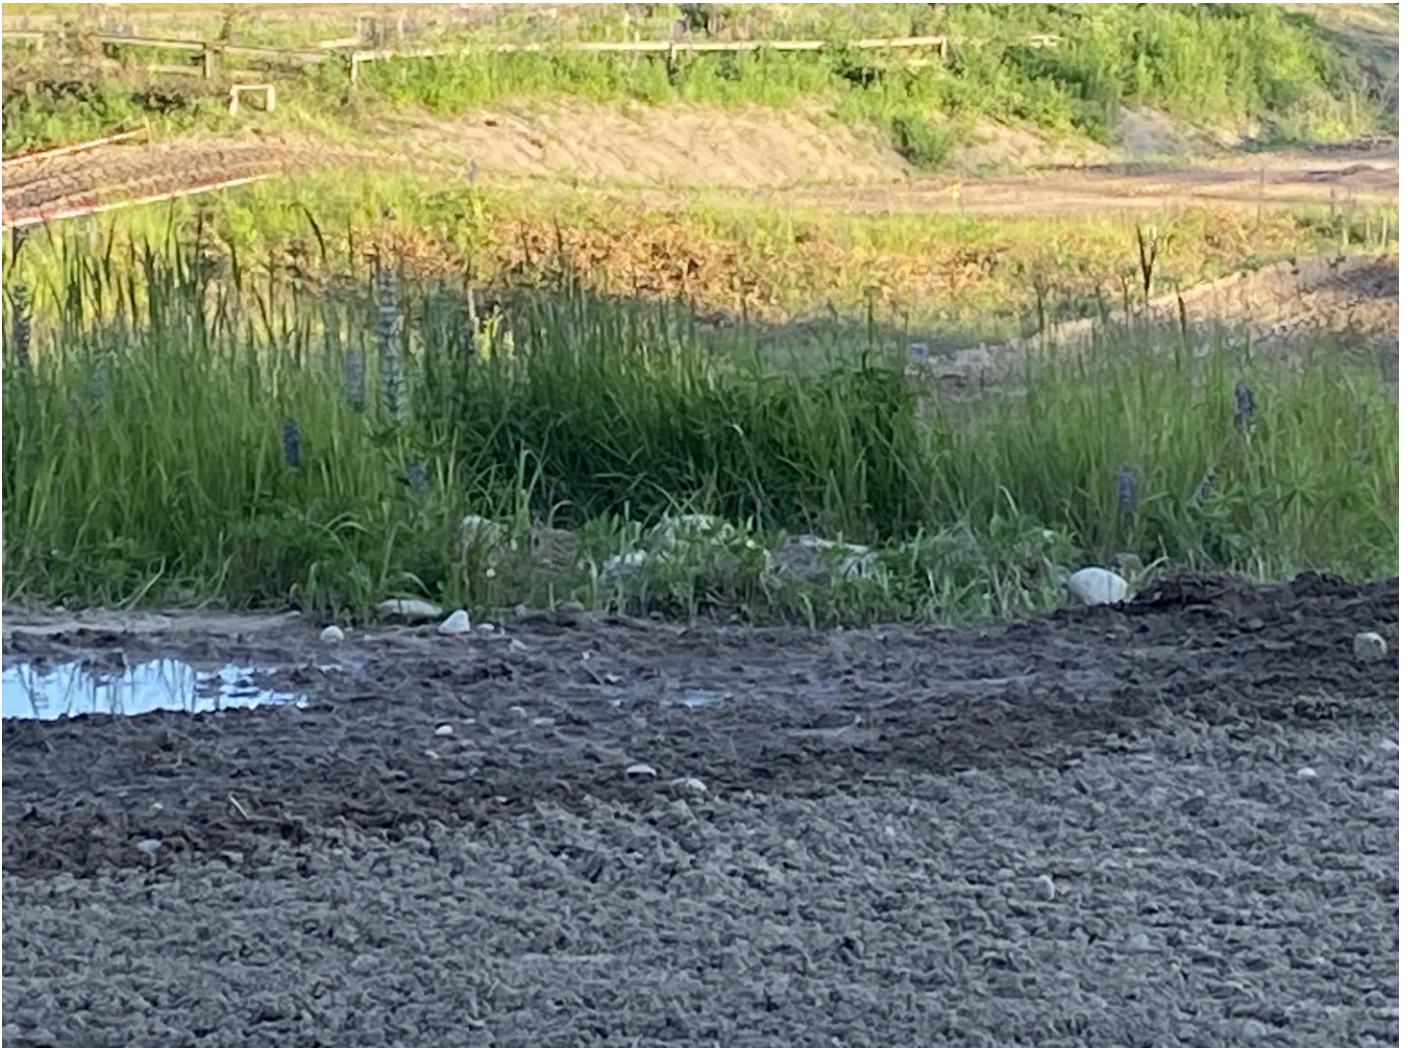
Kuva 2 irtokiviä lähellä rataa

Radalla ajettu viimeinen kansallisen tason kilpailu vuonna 2022, joten muun muassa kivien määrä ratalinjan ulkopuolella on edelleen havaittavissa. Kivien poistamiseen olisi hyvä kiinnittää huomiota, vaikka kilpailuja ei säännöllisesti ajettaisikaan.

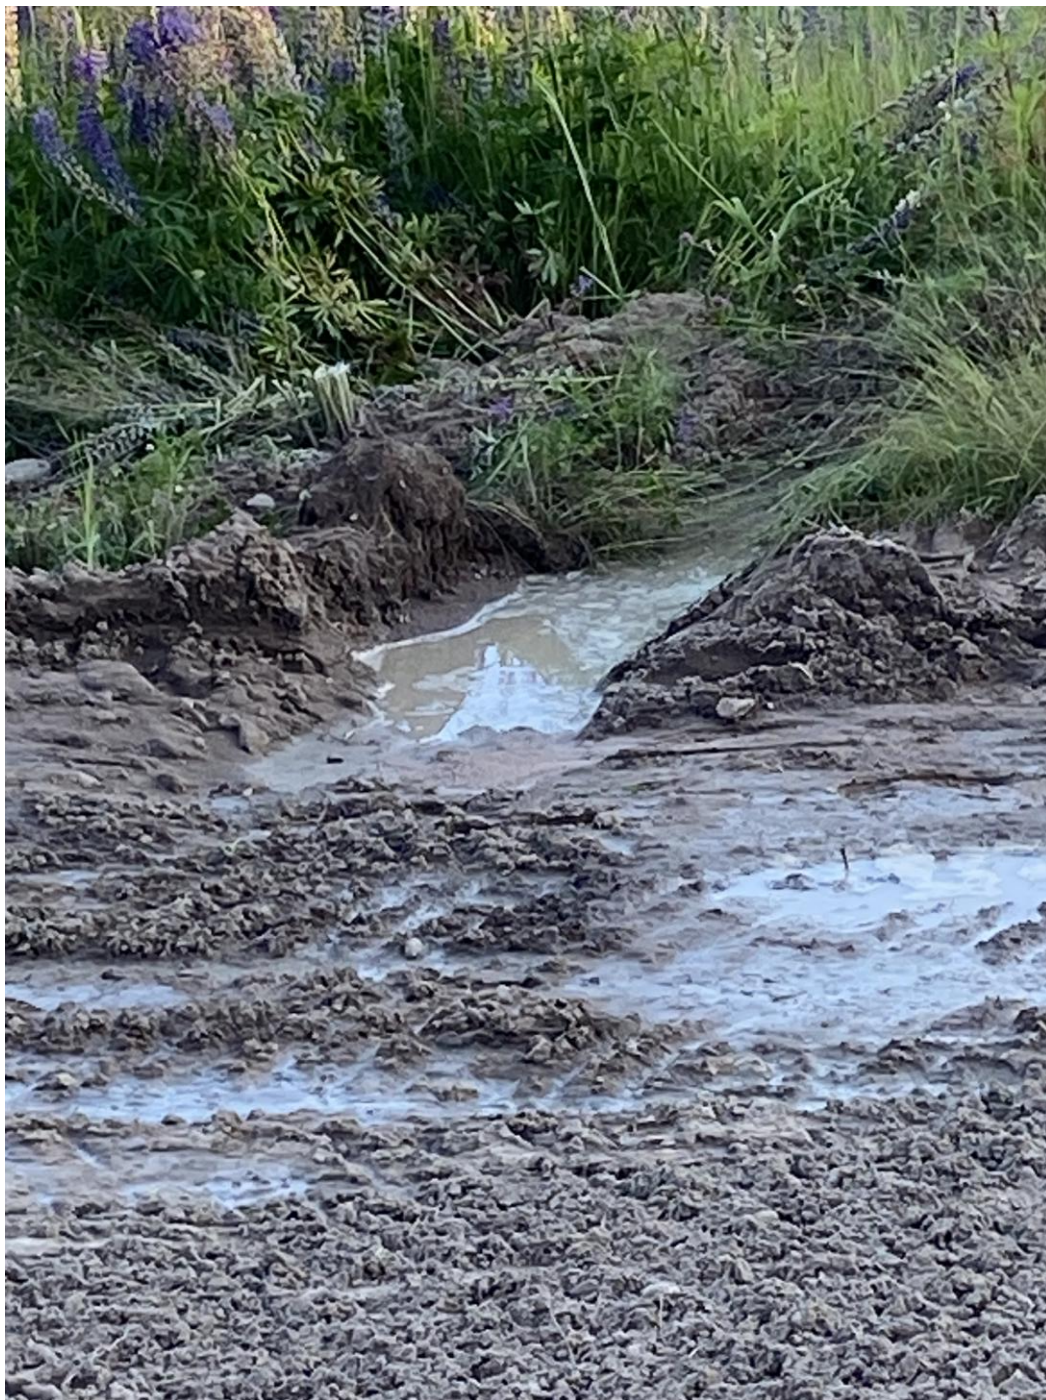
Kuva 3 ojitus liian lähellä rataa, korjaus suoritettu kuvan ottamisen jälkeen.
