# Ratatarkastusraportti

| Radan nimi<br><b>Kurkвуoren motocross rata</b> | Sijainti<br><b>61.25991437498074, 28.89273288203314</b> |

| Tarkastusajankohta<br><b>11.7.2025</b> | Tarkastaja<br><b>Kusti Manninen</b> |

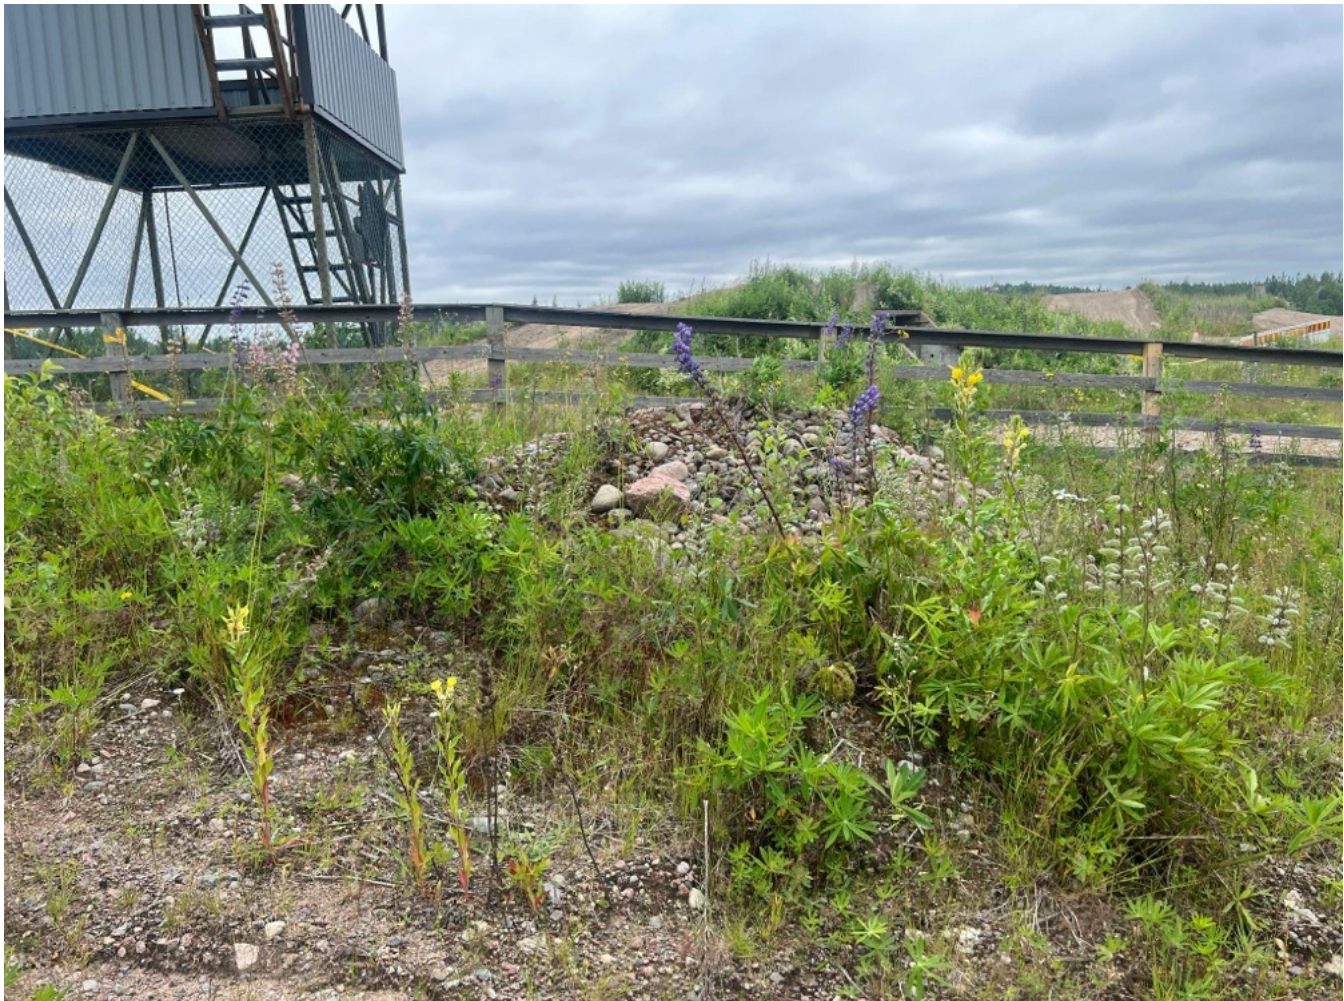
Kivikasa poistettava

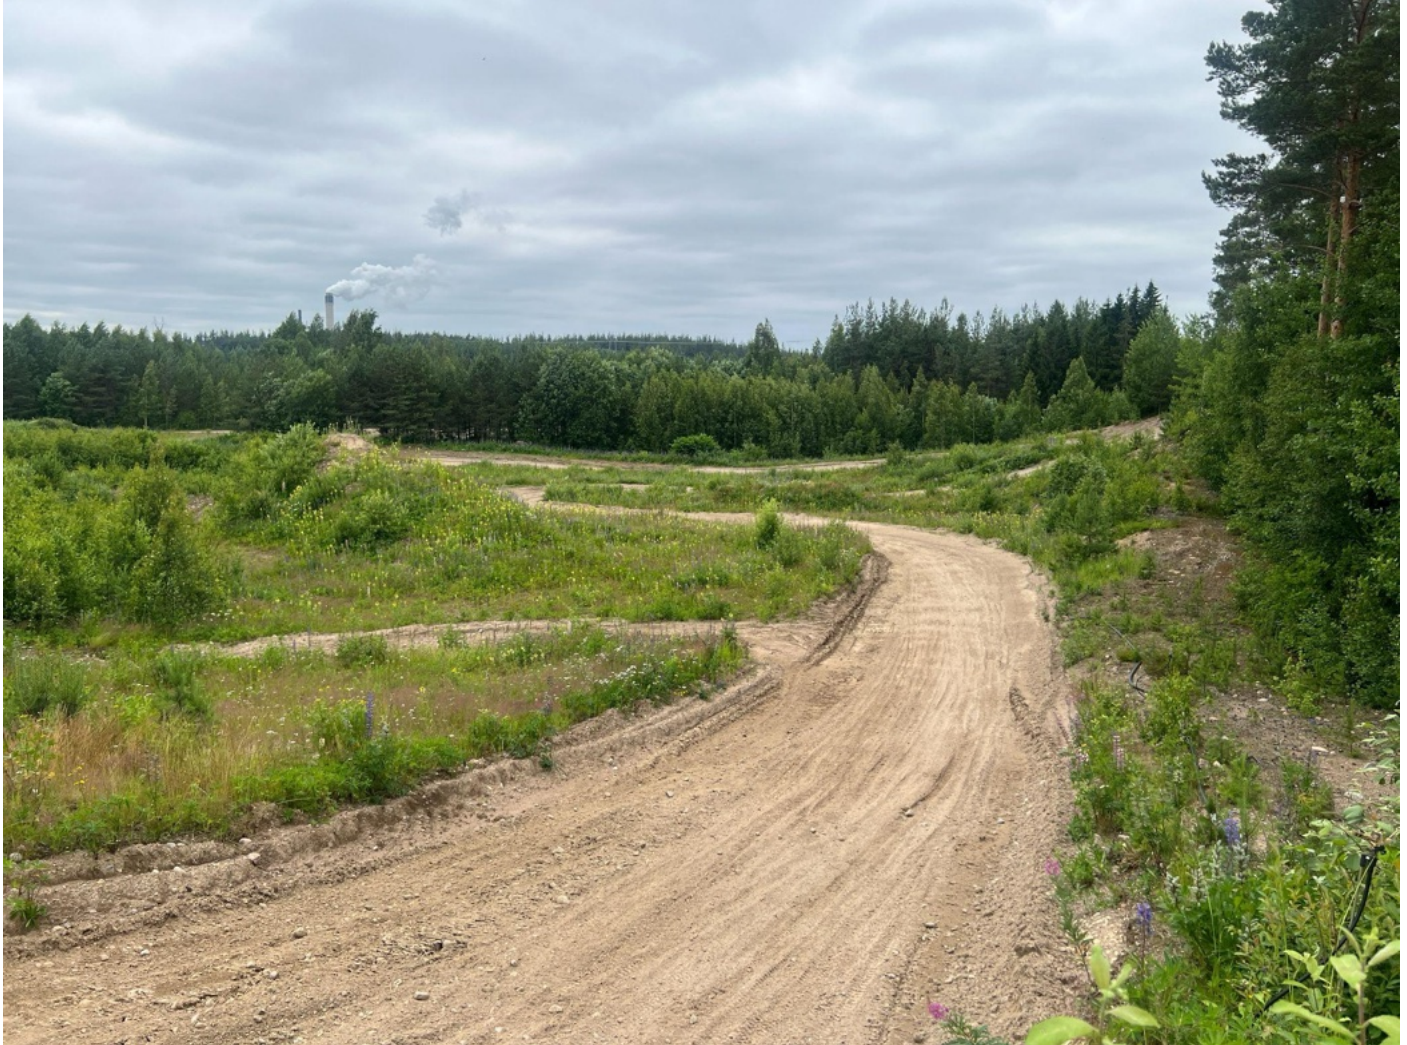
Puskat niitettävä ja varmistettava näkyvyys liputusalueelle

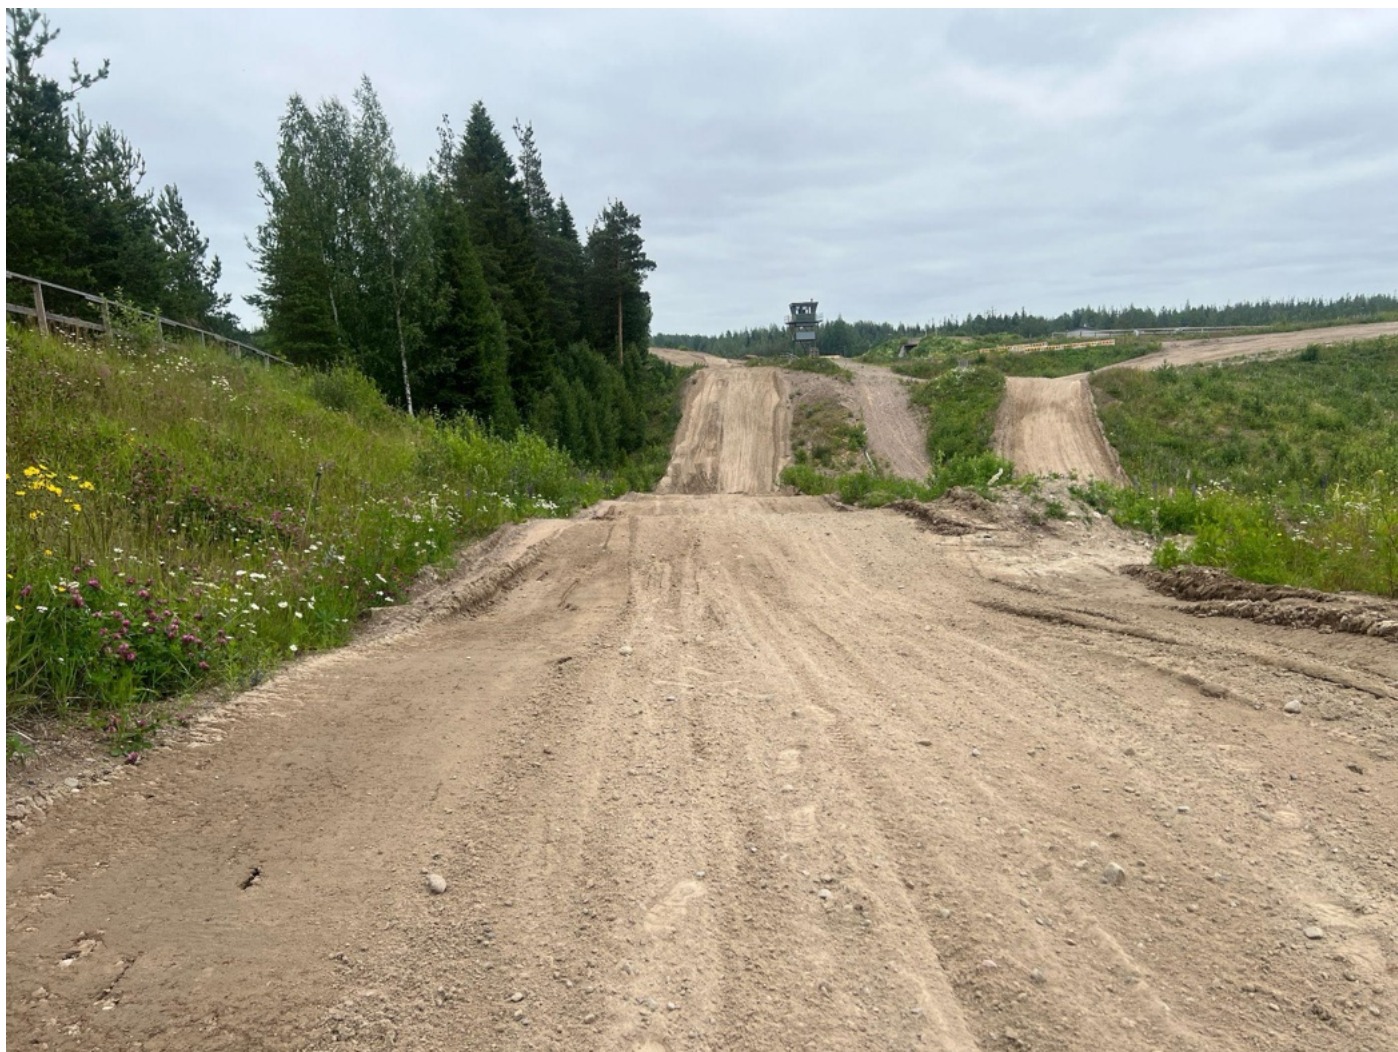
## Reunat tasoitettava

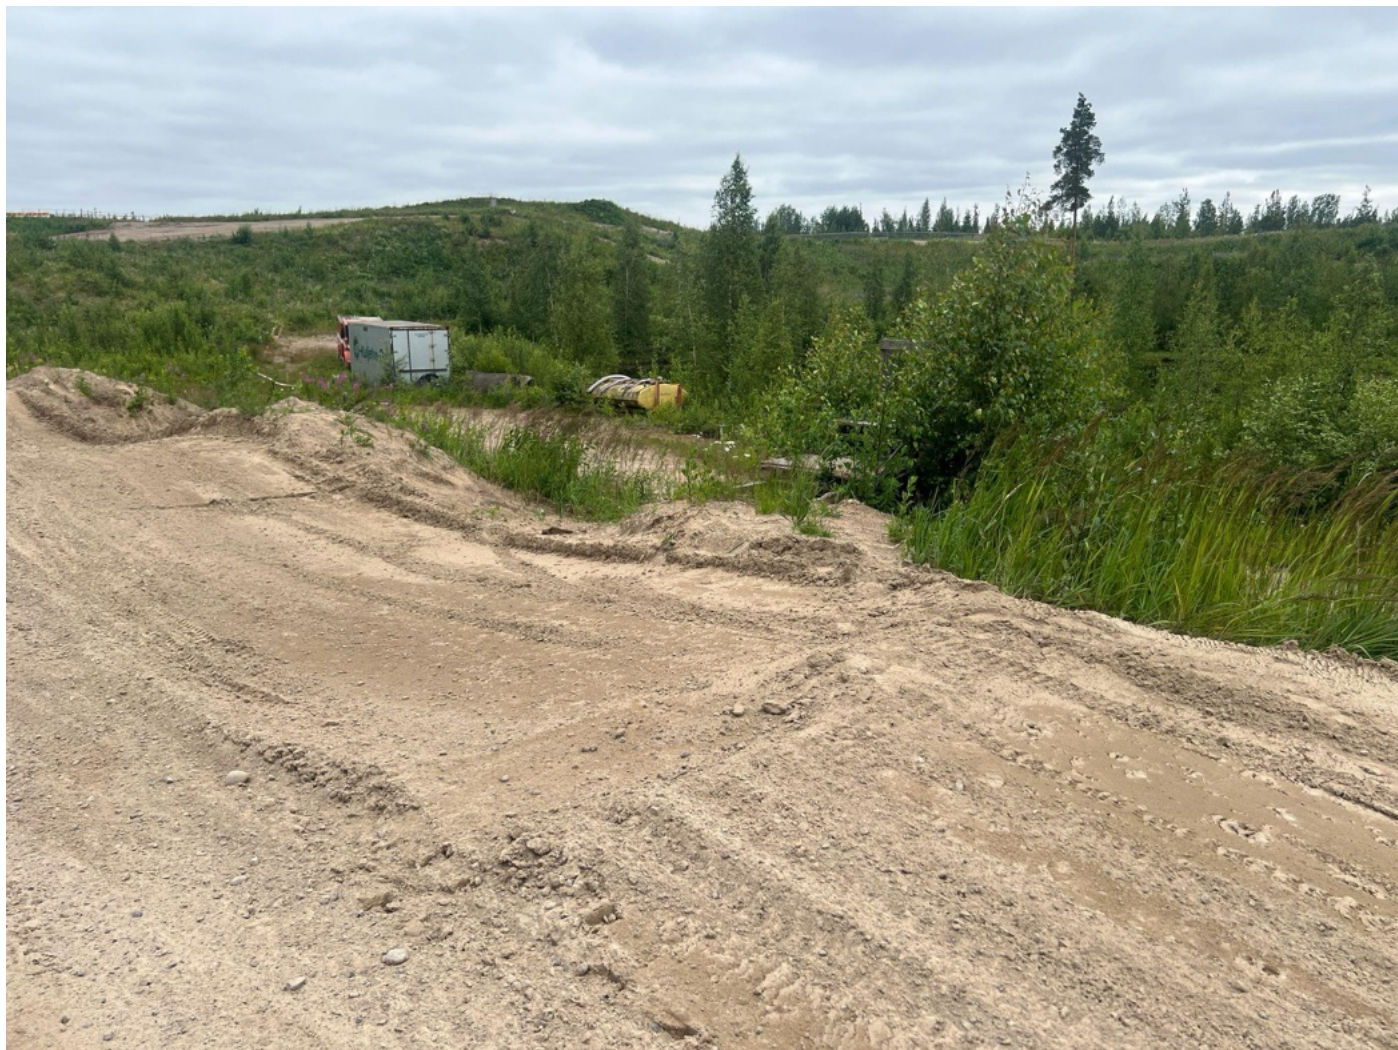
Reunat tasoistettava.

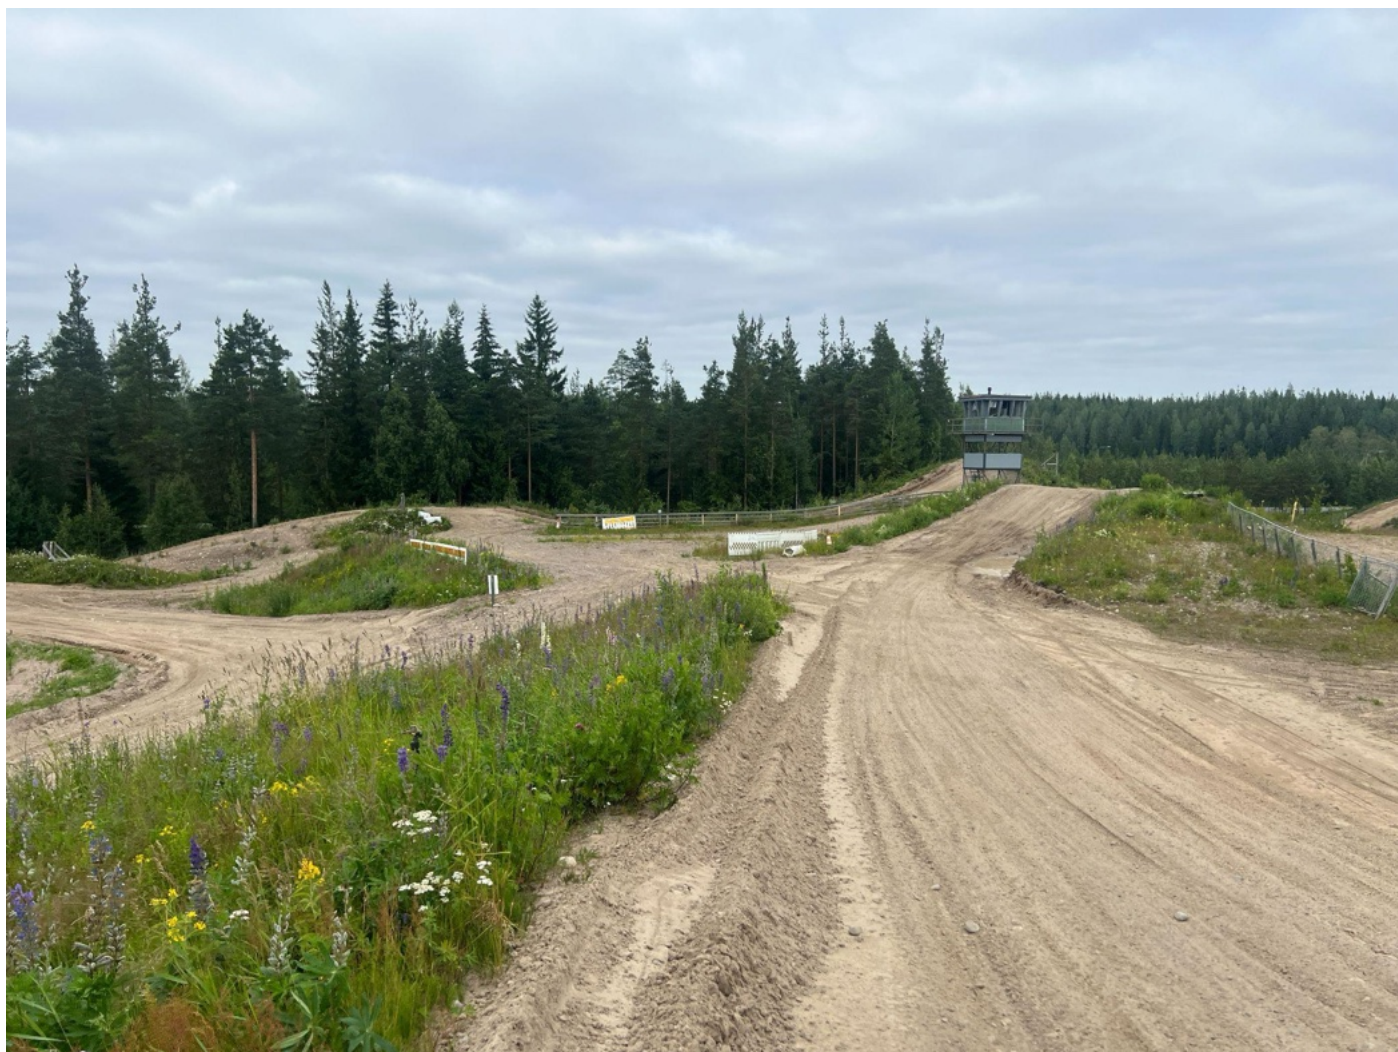
Reunat tasoistettava.

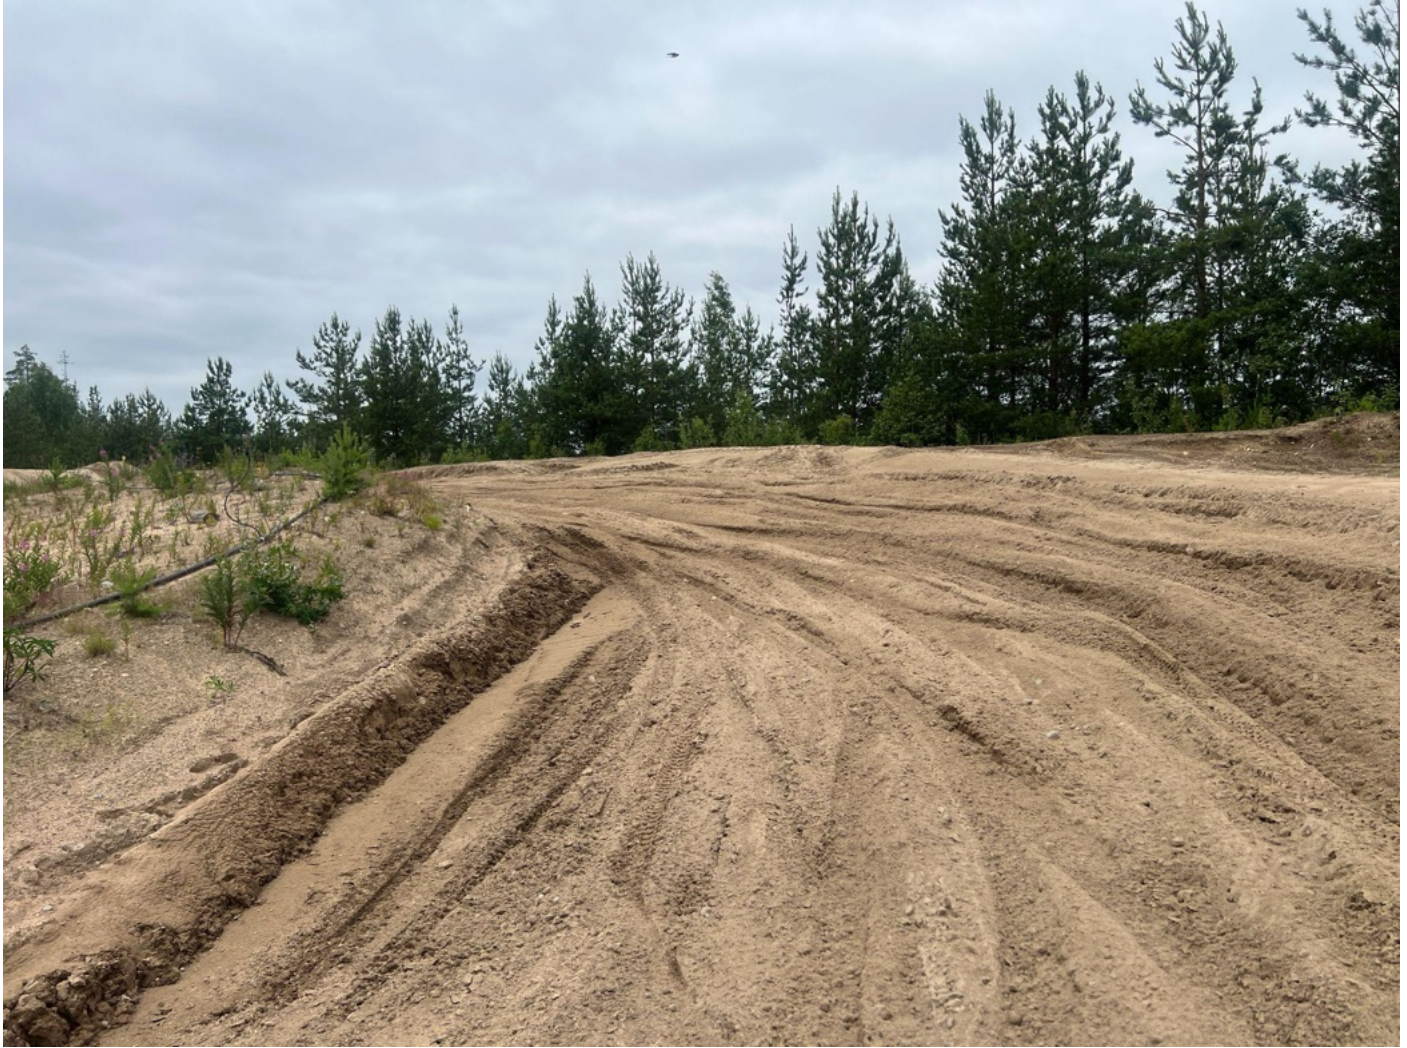
Reunat tasoistettava ja varmistettava näkyvyys liputusalueelle

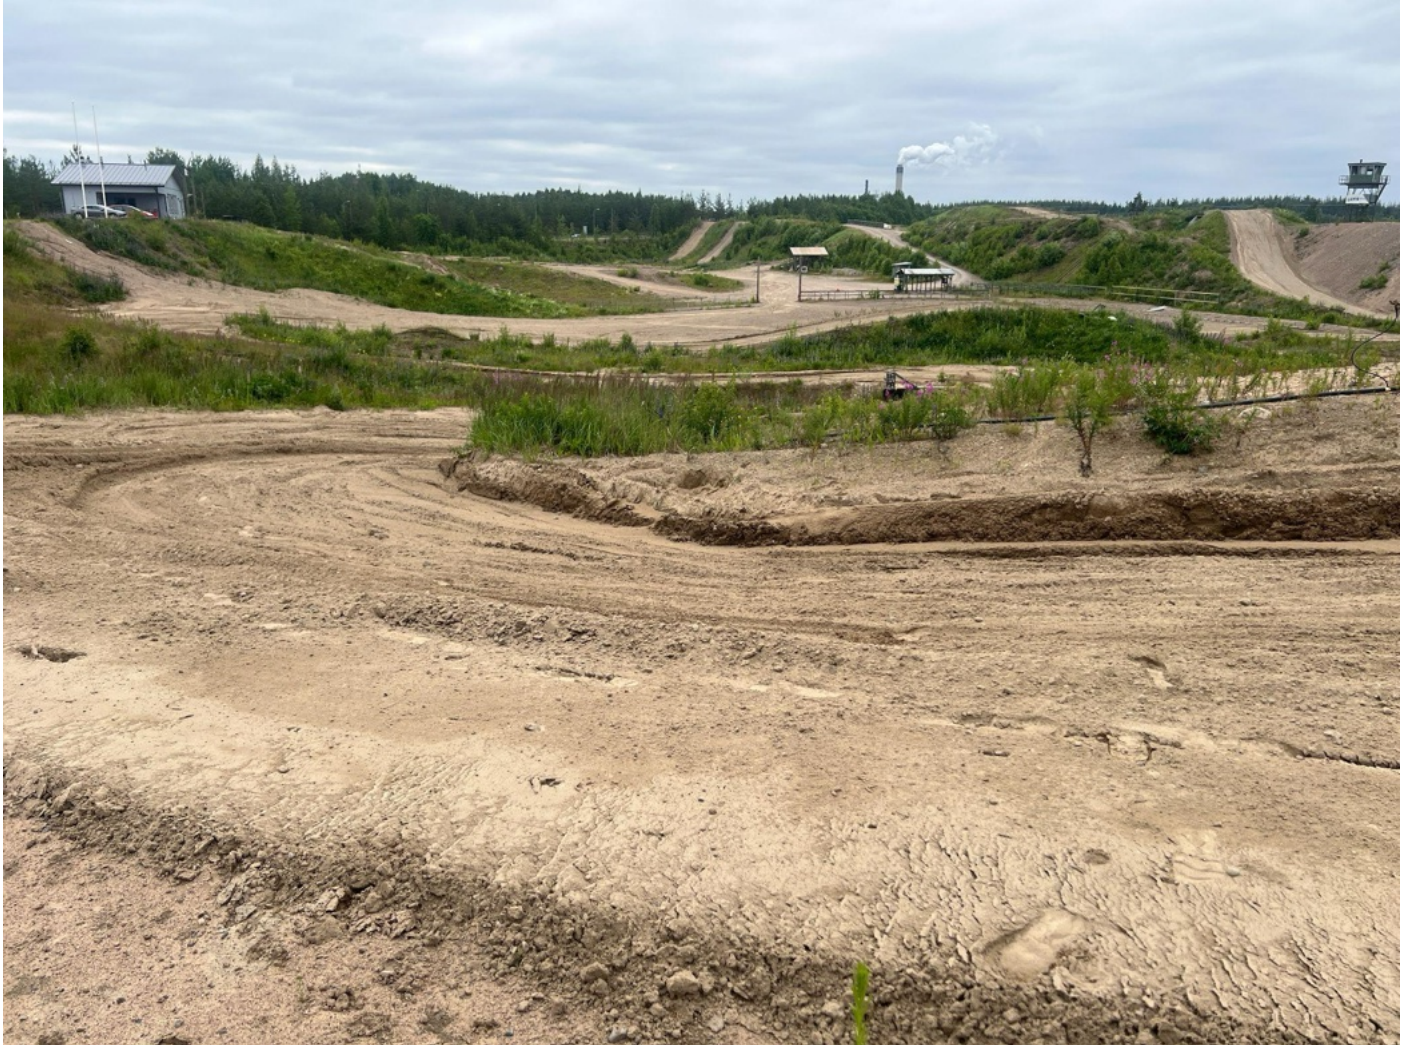
Reunat tasoistettava. Puskat niitettävä ja varmistettava näkyvyys liputusalueelle

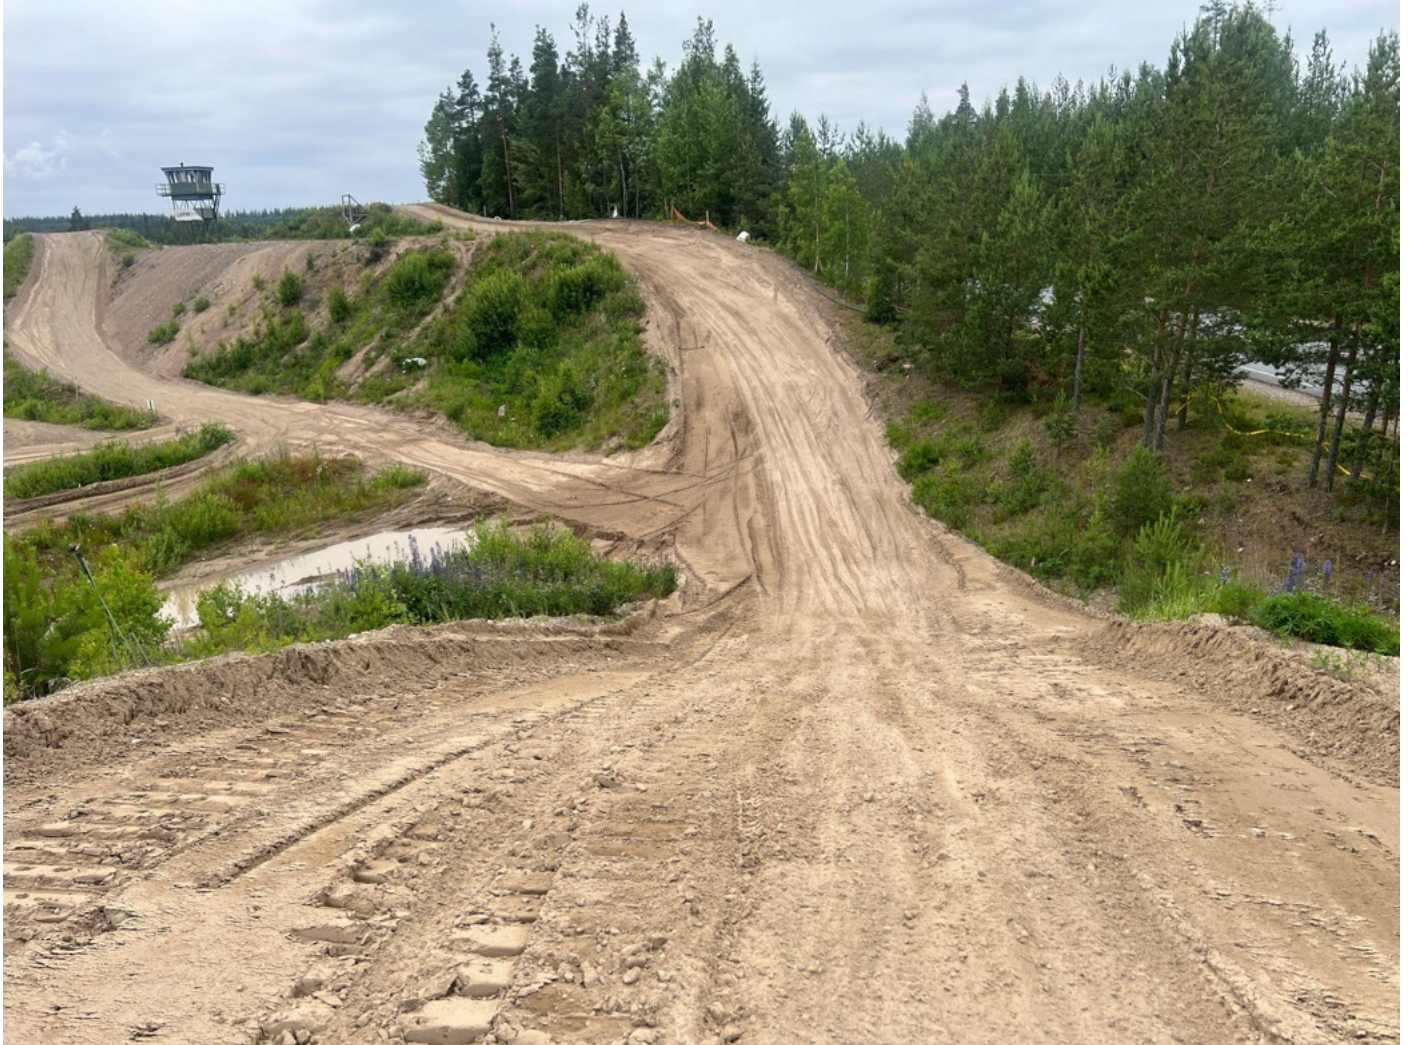
Reunat tasoistettava. Puskat niitettävä ja varmistettava näkyvyys liputusalueelle

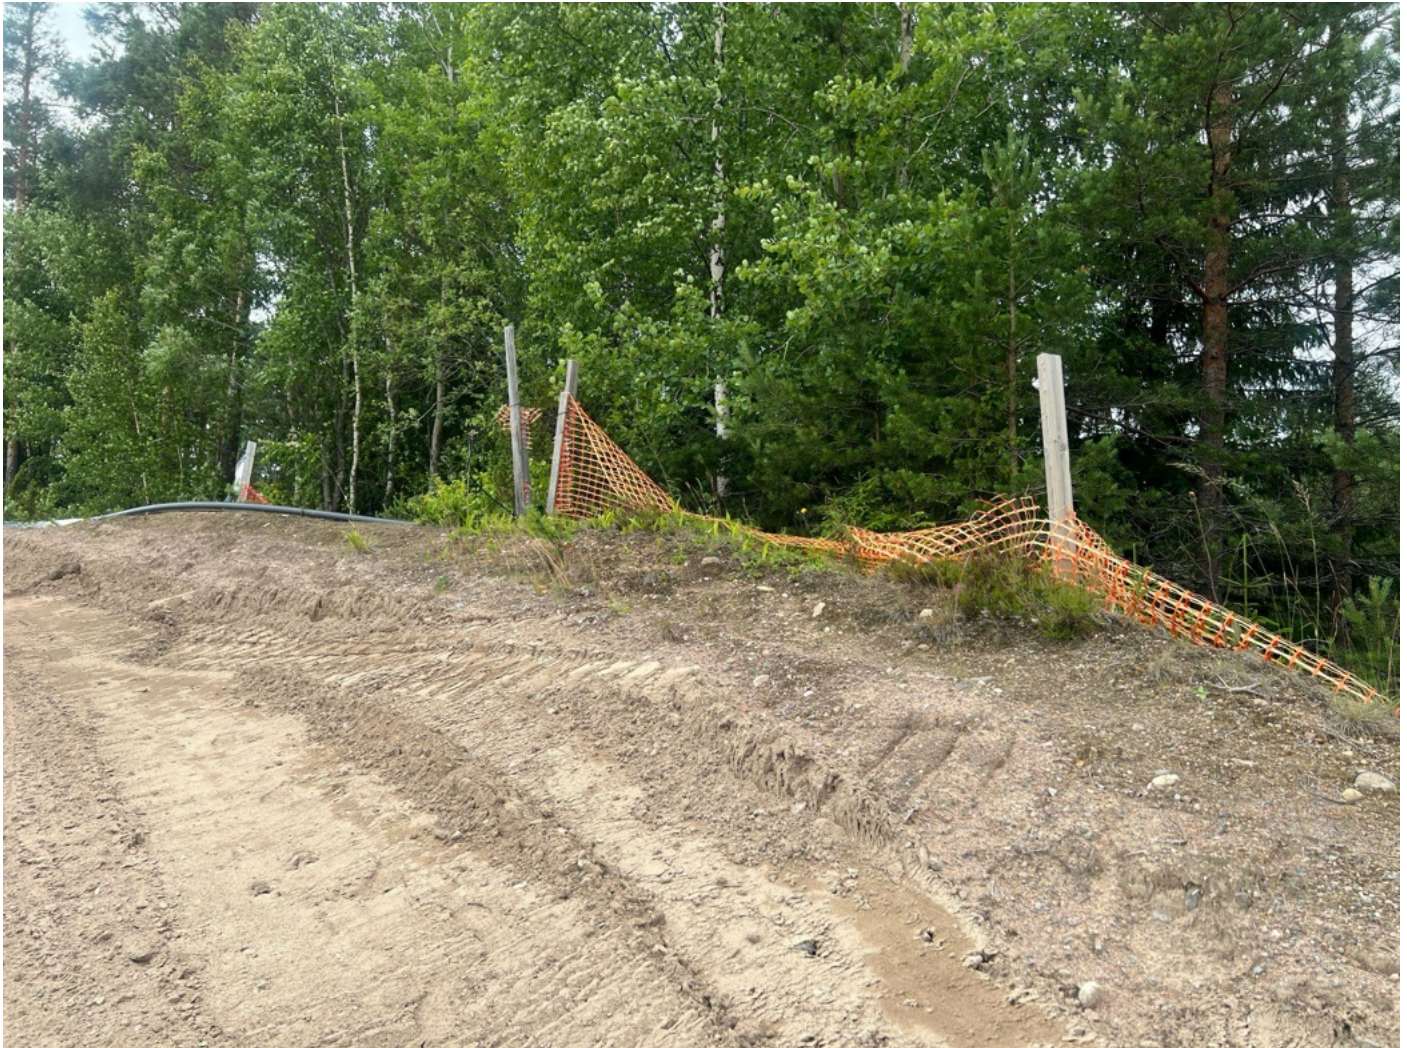
## Aita korjattava

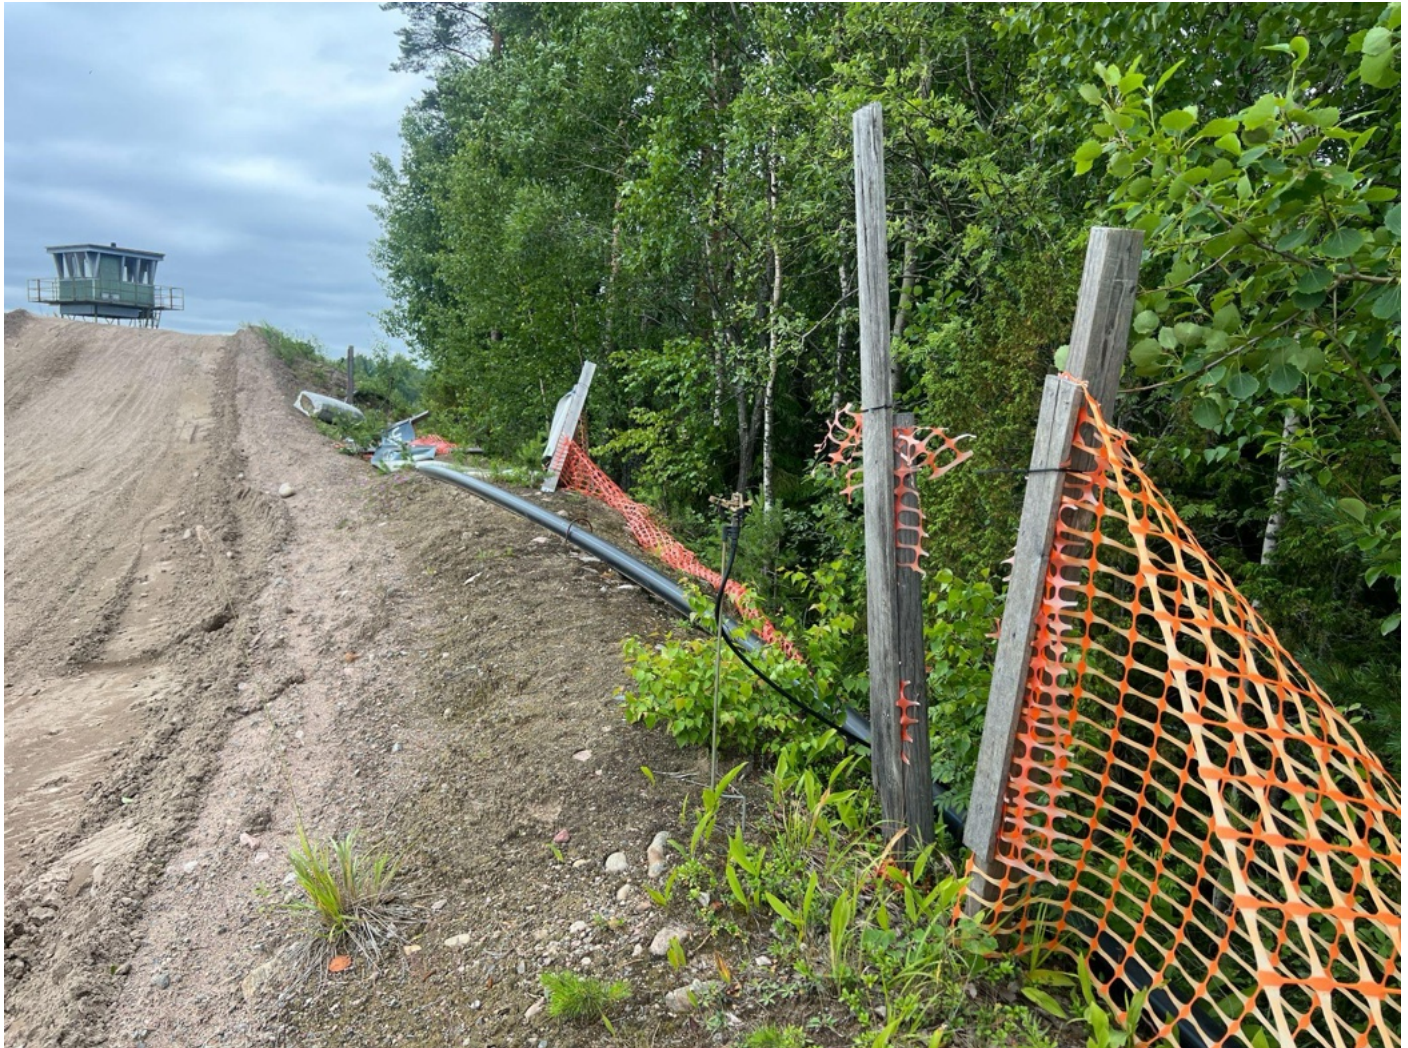
## Aita korjattava

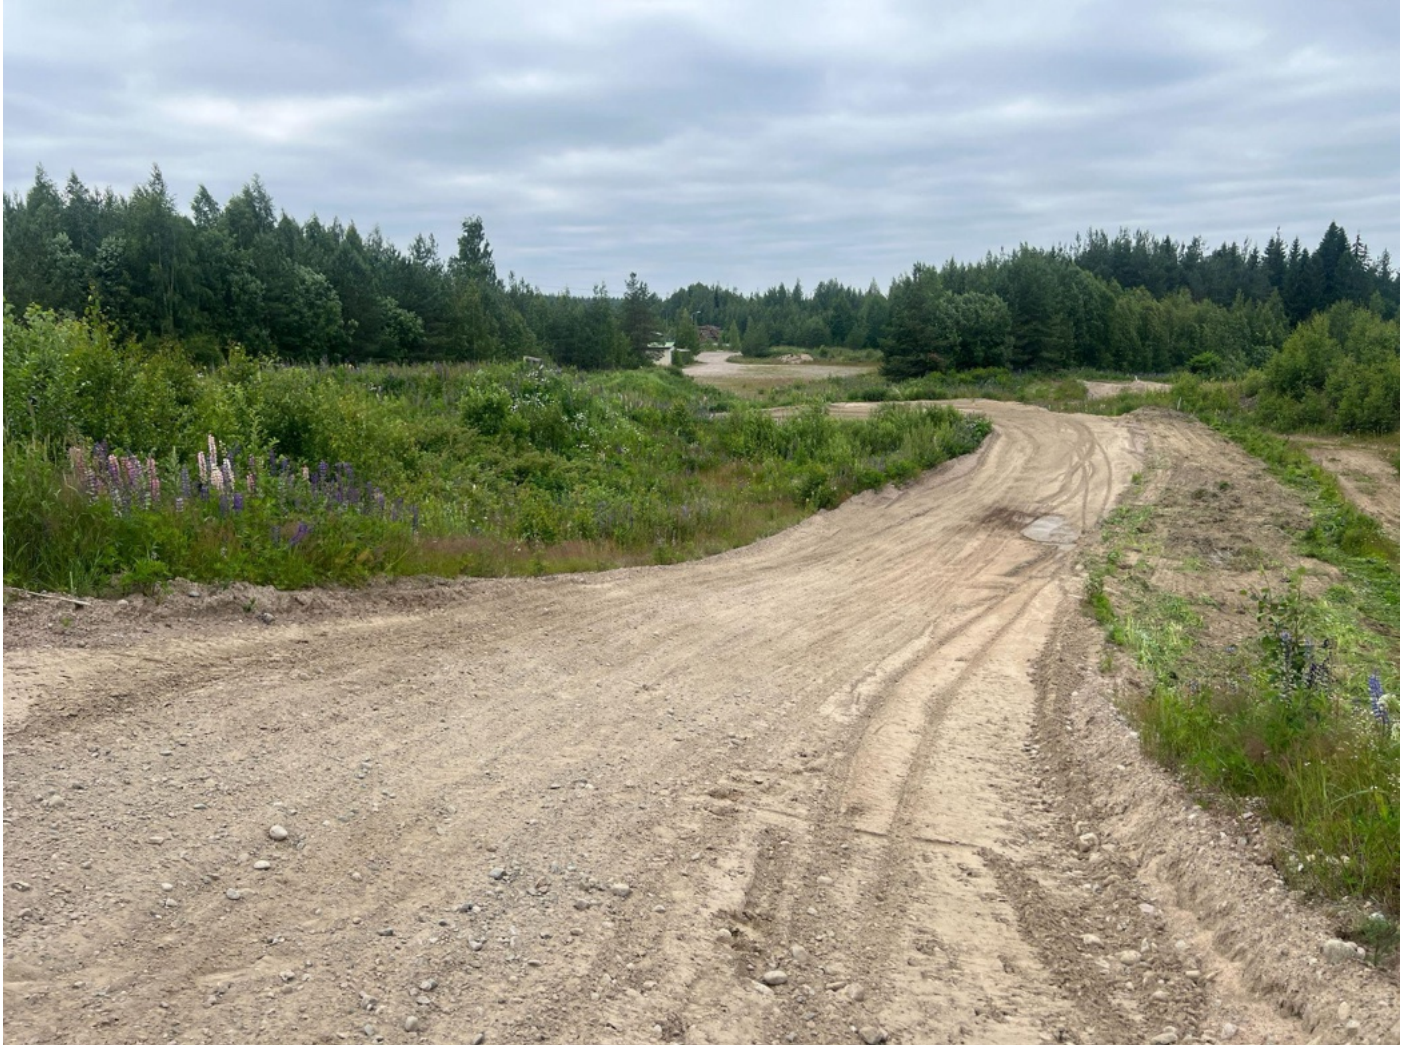
**Reunat tasoistettava. Puskat niitettävä ja varmistettava näkyvyys liputusalueelle**

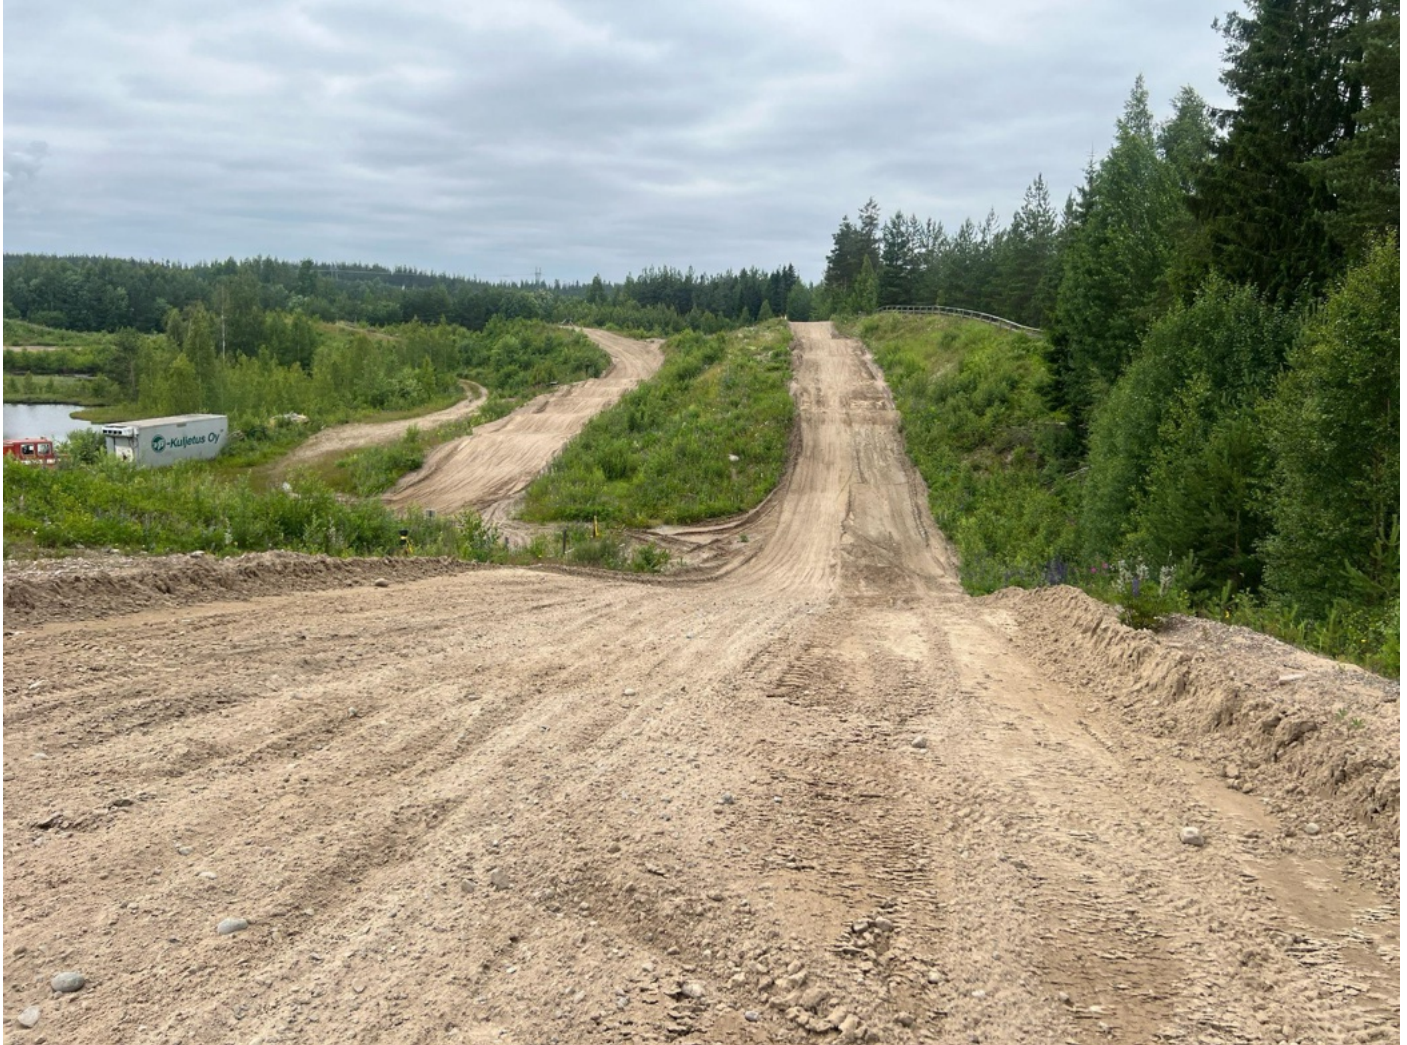
Reunat tasoistettava. Puskat niitettävä ja varmistettava näkyvyys liputusalueelle

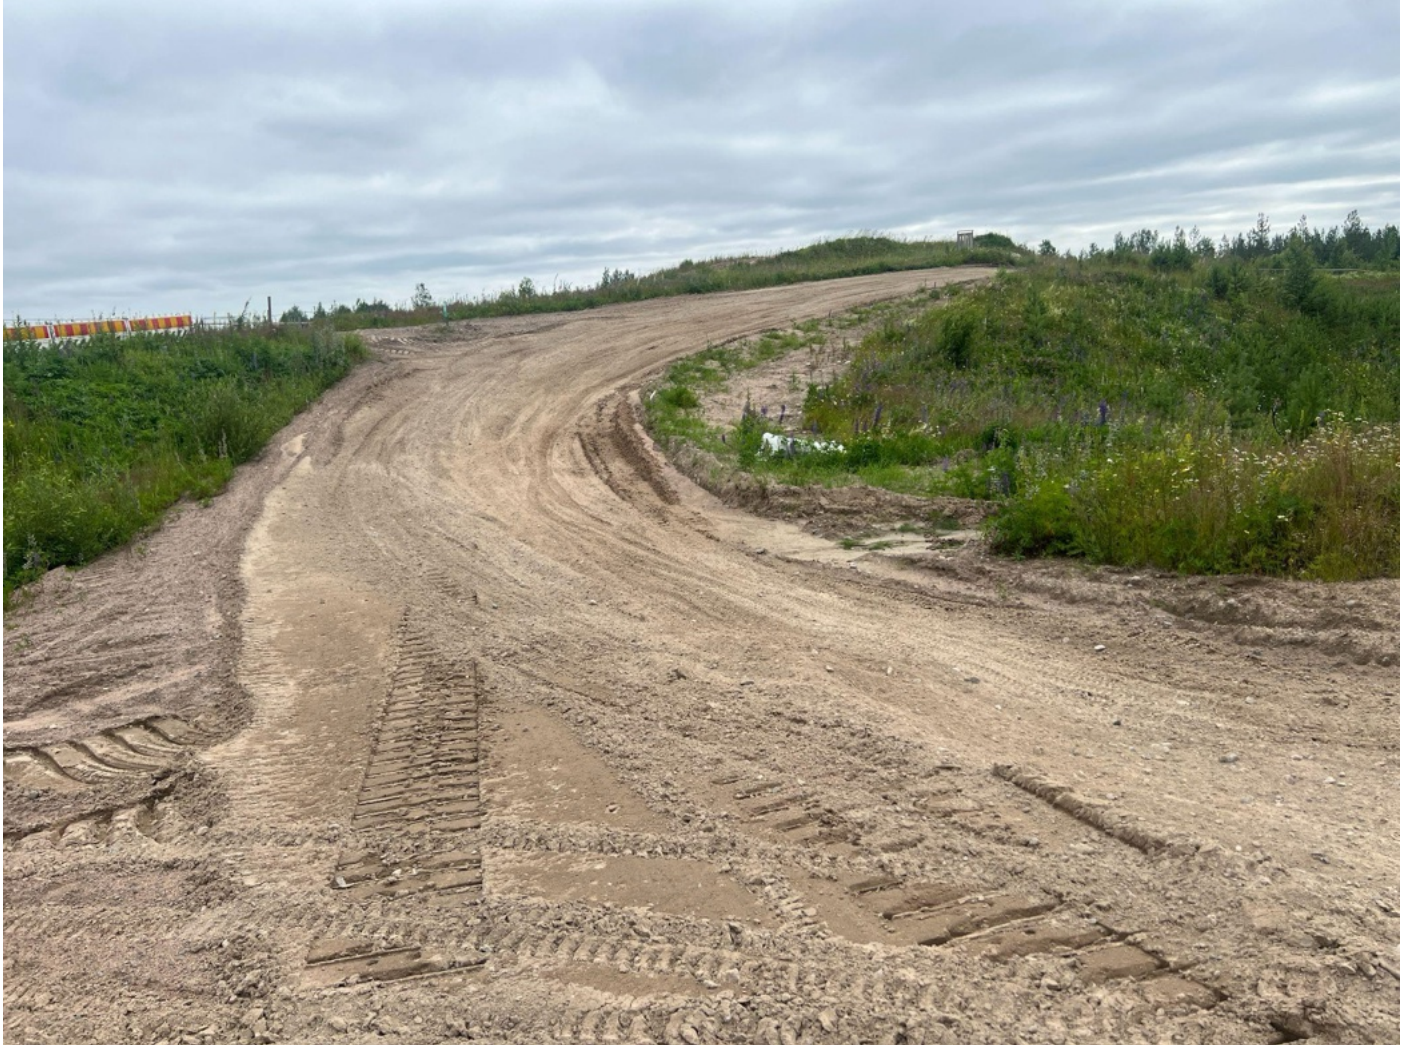
Reunat tasoistettava. Puskat niitettävä ja varmistettava näkyvyys liputusalueelle

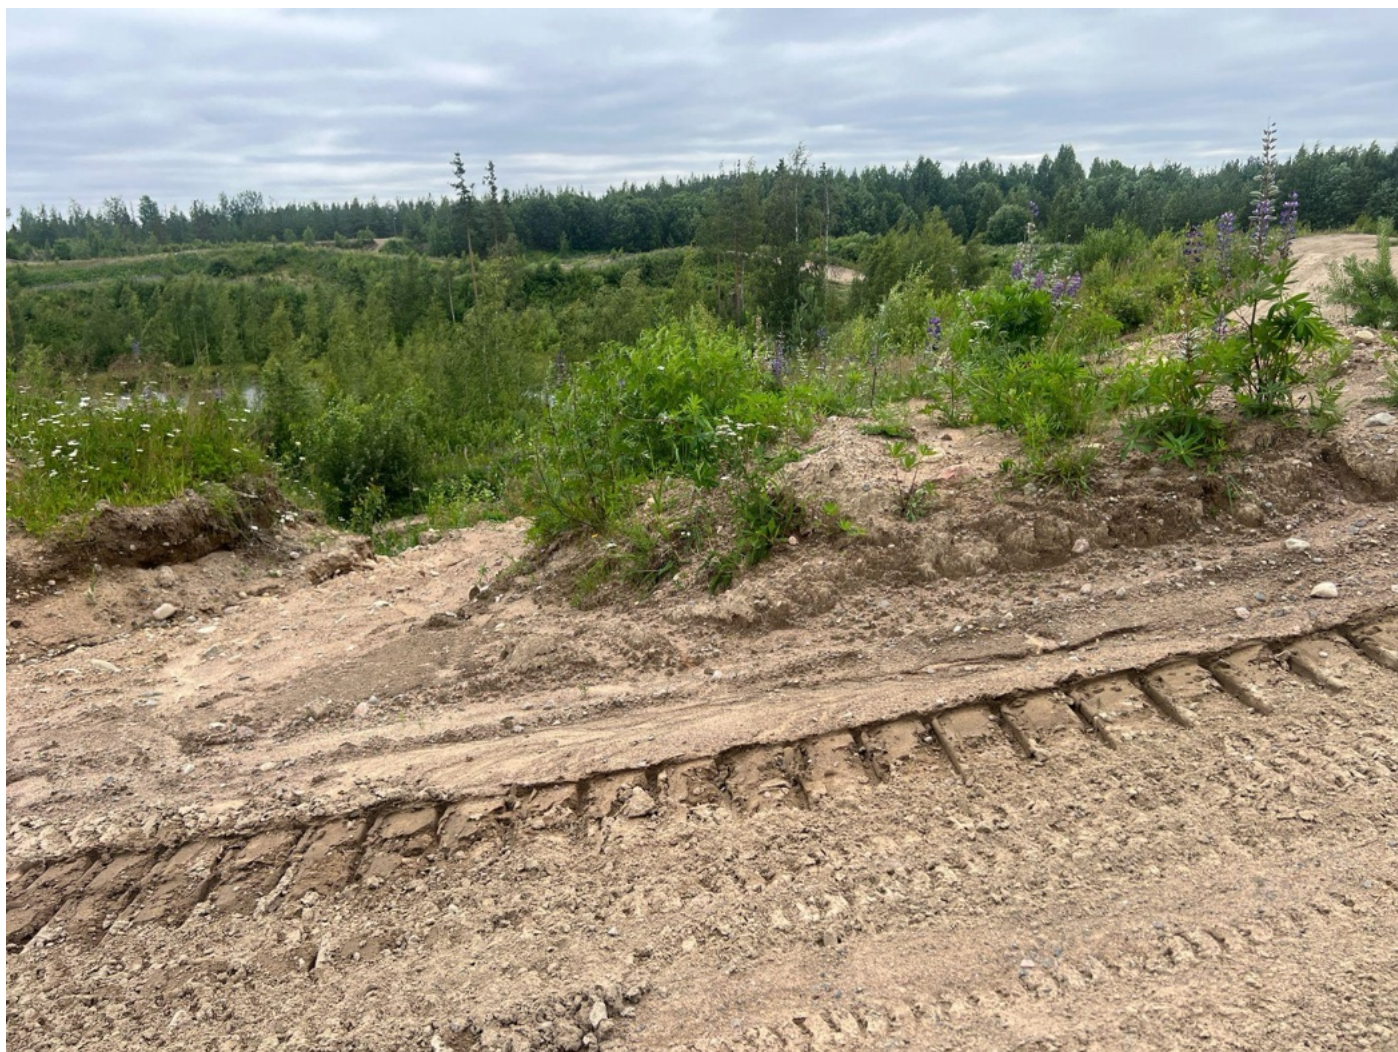
Reunat tasoistettava.

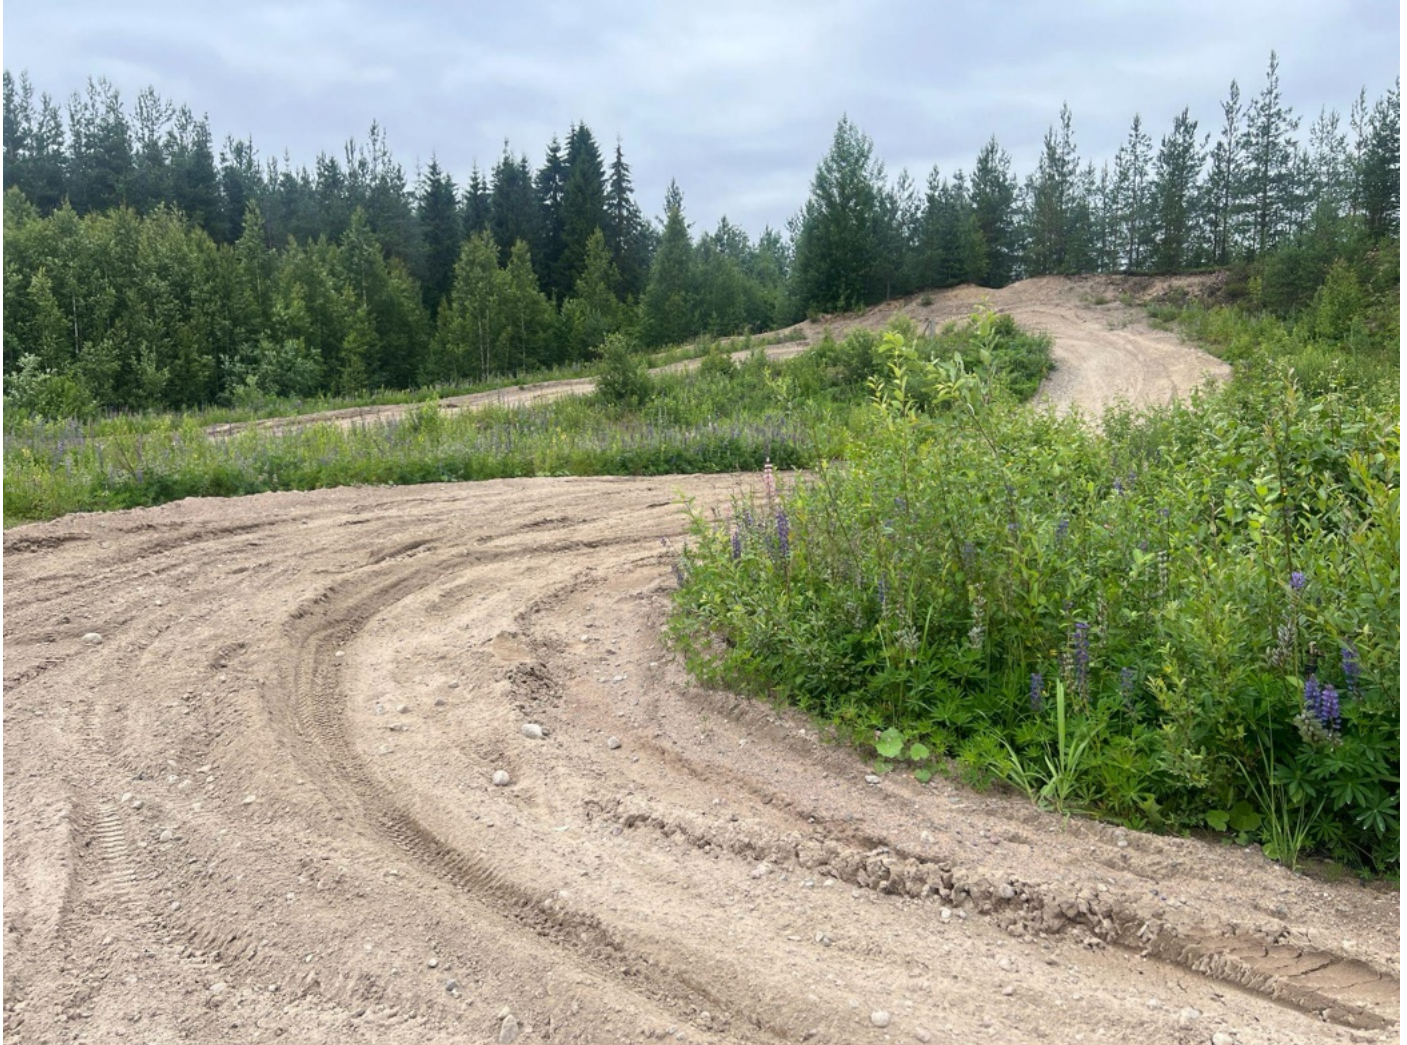
## Puskat niitettävä ja varmistettava näkyvyys liputusalueelle
