# Ratatarkastusraportti

| Radan nimi<br><b>Kurkвуoren motocross rata</b> | Sijainti<br><b>61.25991437498074, 28.89273288203314</b> |

| Tarkastusajankohta<br><b>11.7.2025</b> | Tarkastaja<br><b>Kusti Manninen</b> |

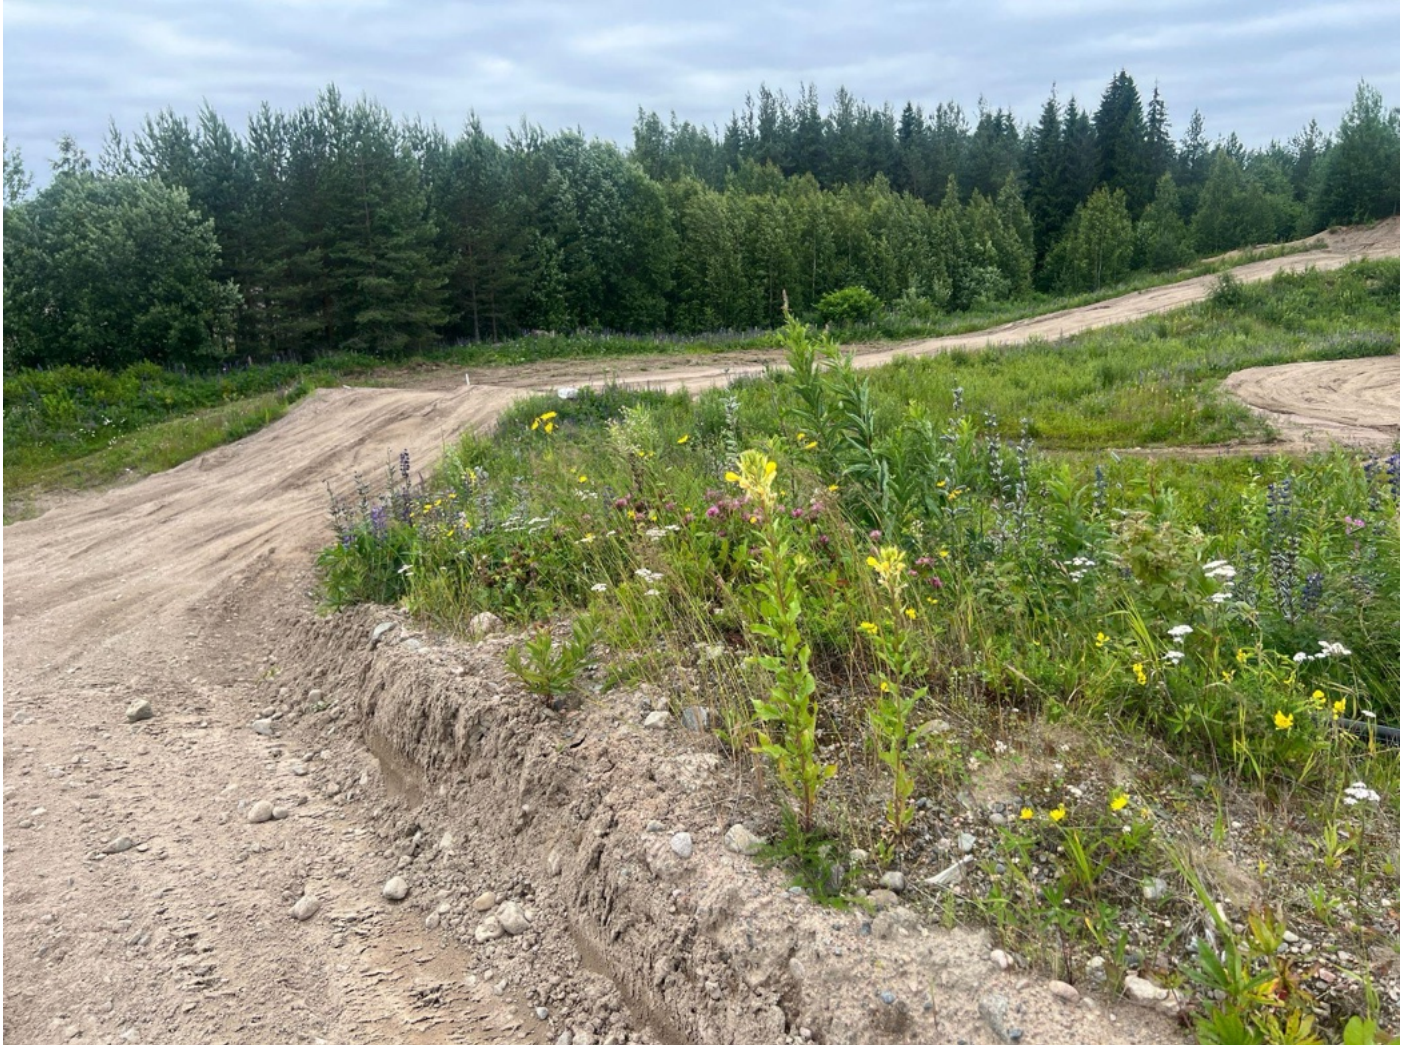
Reunat tasoistettava. Puskat niitettävä ja varmistettava näkyvyys liputusalueelle

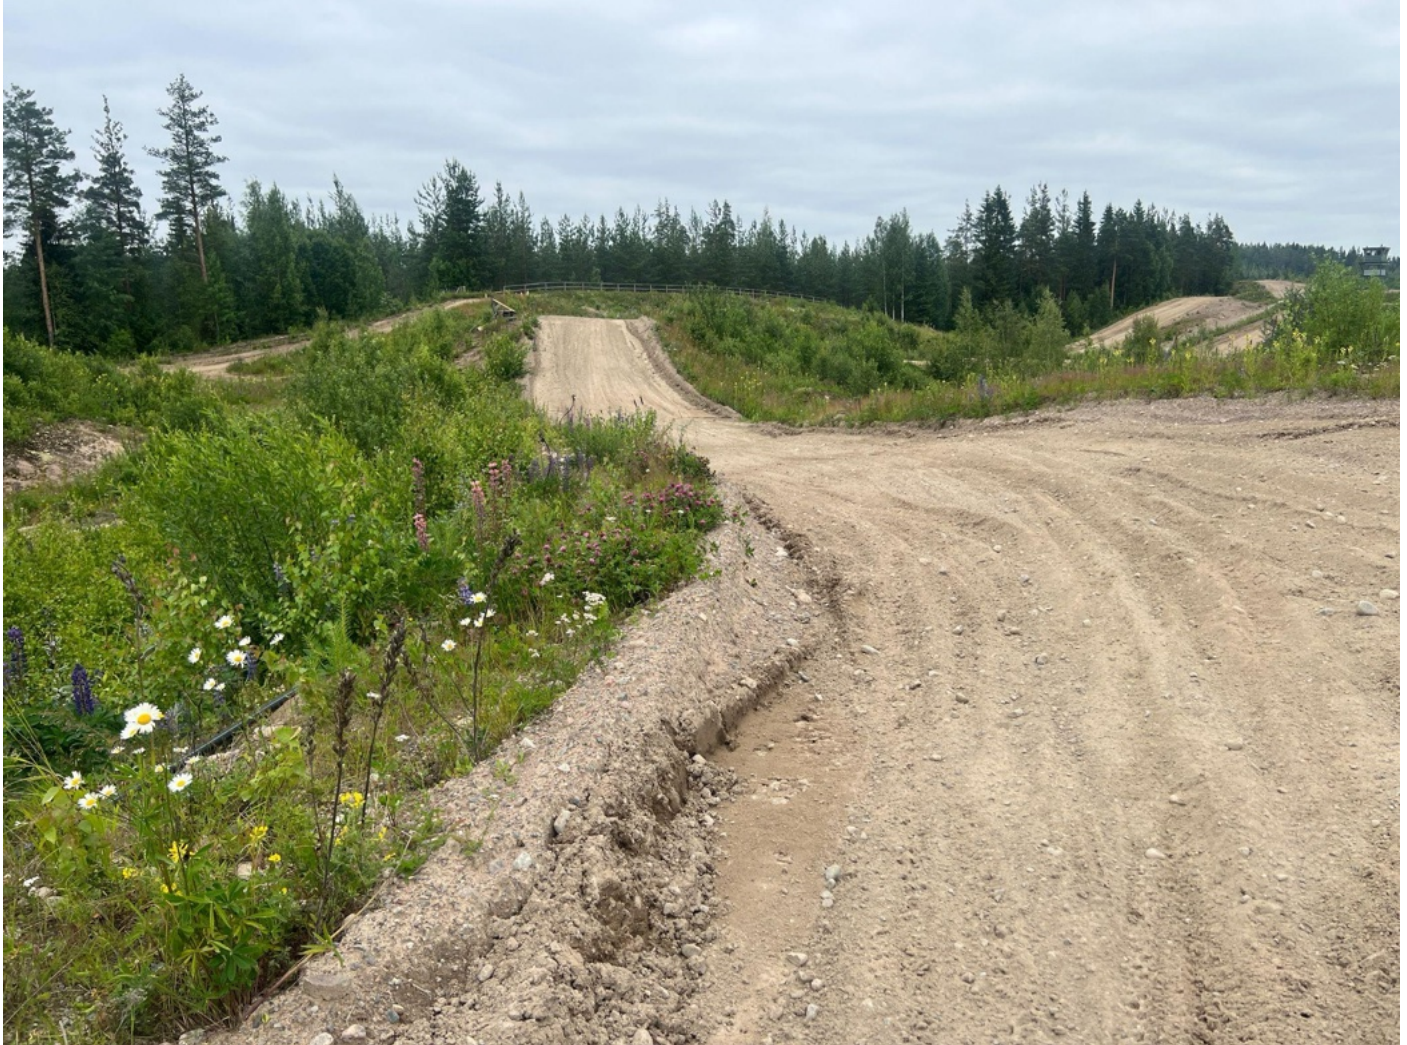
Reunat tasoistettava. Puskat niitettävä ja varmistettava näkyvyys liputusalueelle

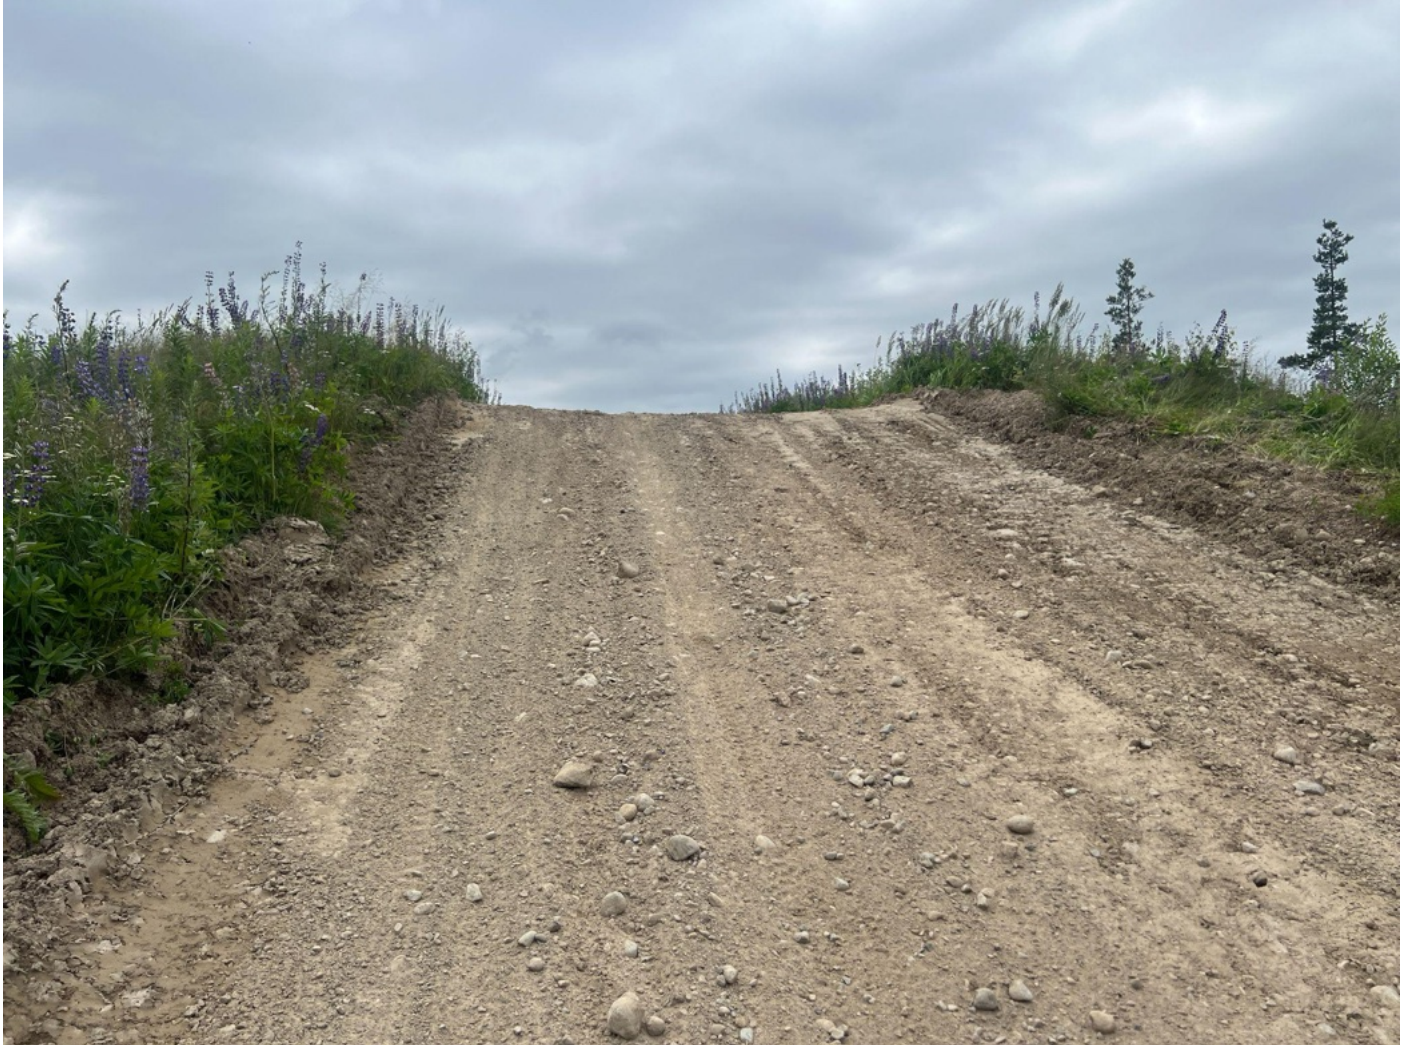
Reunat tasoistettava. Puskat niitettävä ja varmistettava näkyvyys liputusalueelle

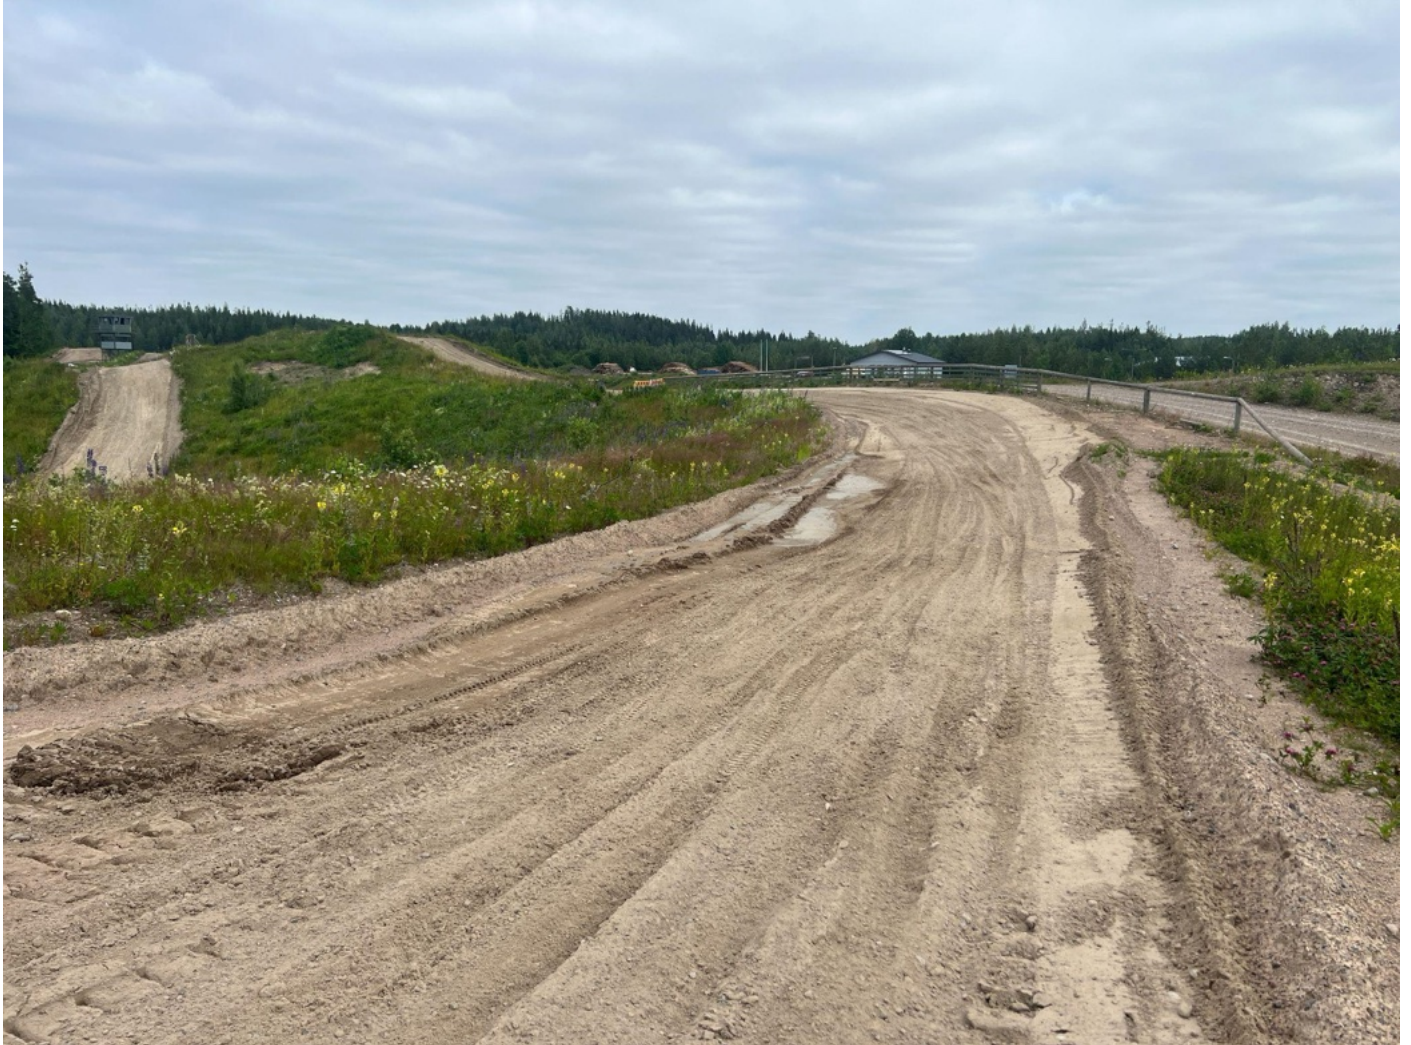
Reunat tasoistettava. Puskat niitettävä ja varmistettava näkyvyys liputusalueelle

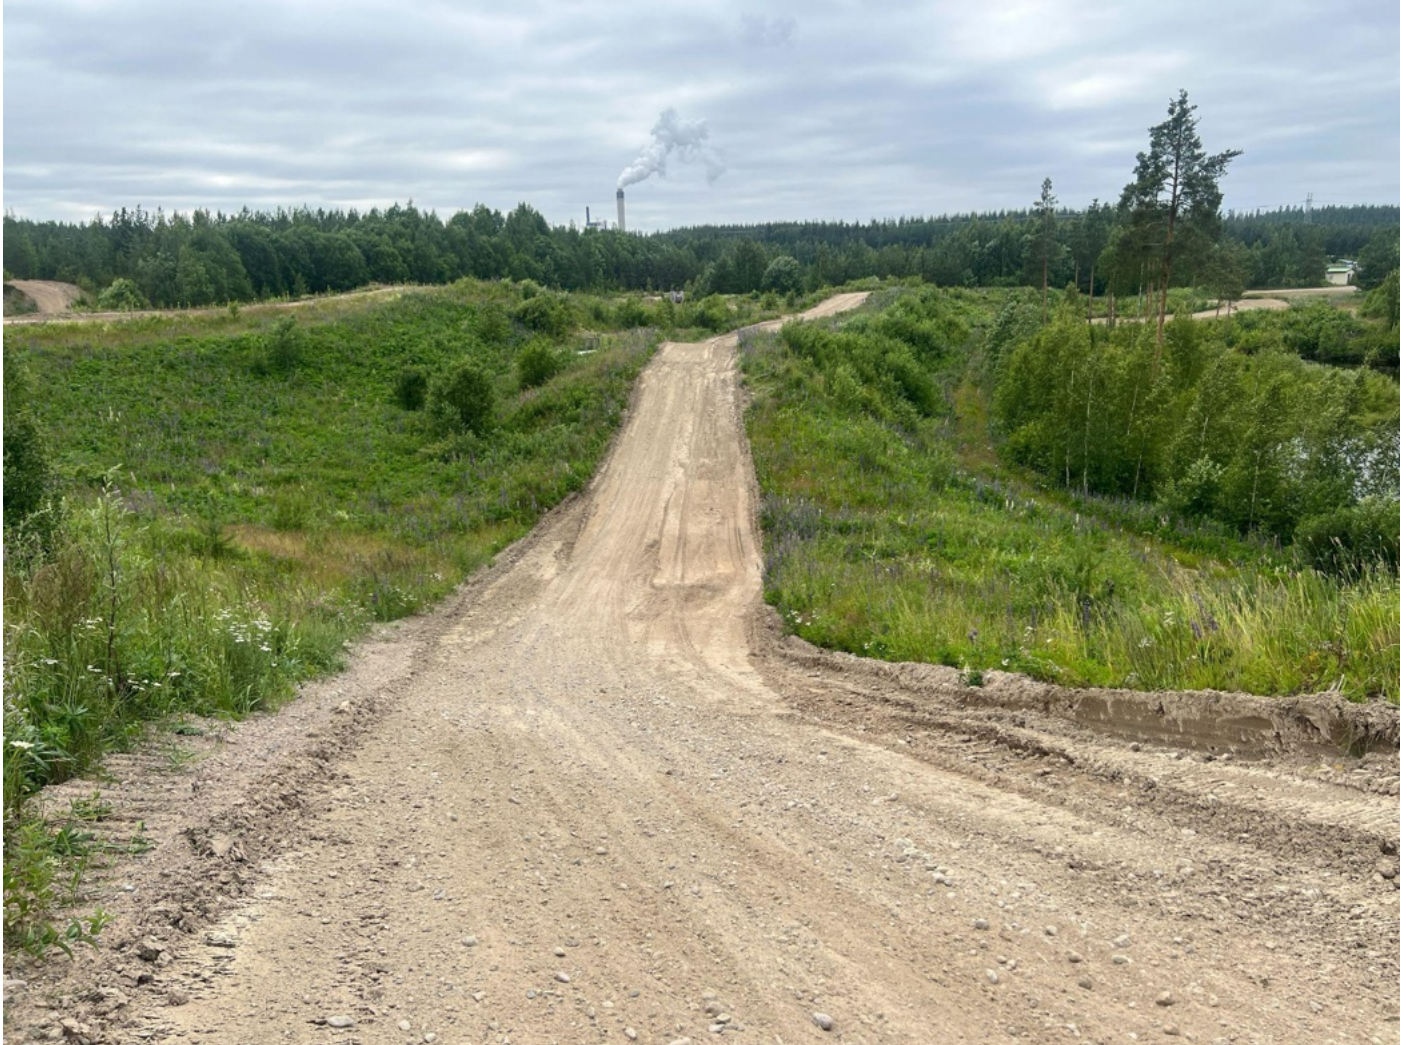
Reunat tasoistettava. Puskat niitettävä ja varmistettava näkyvyys liputusalueelle

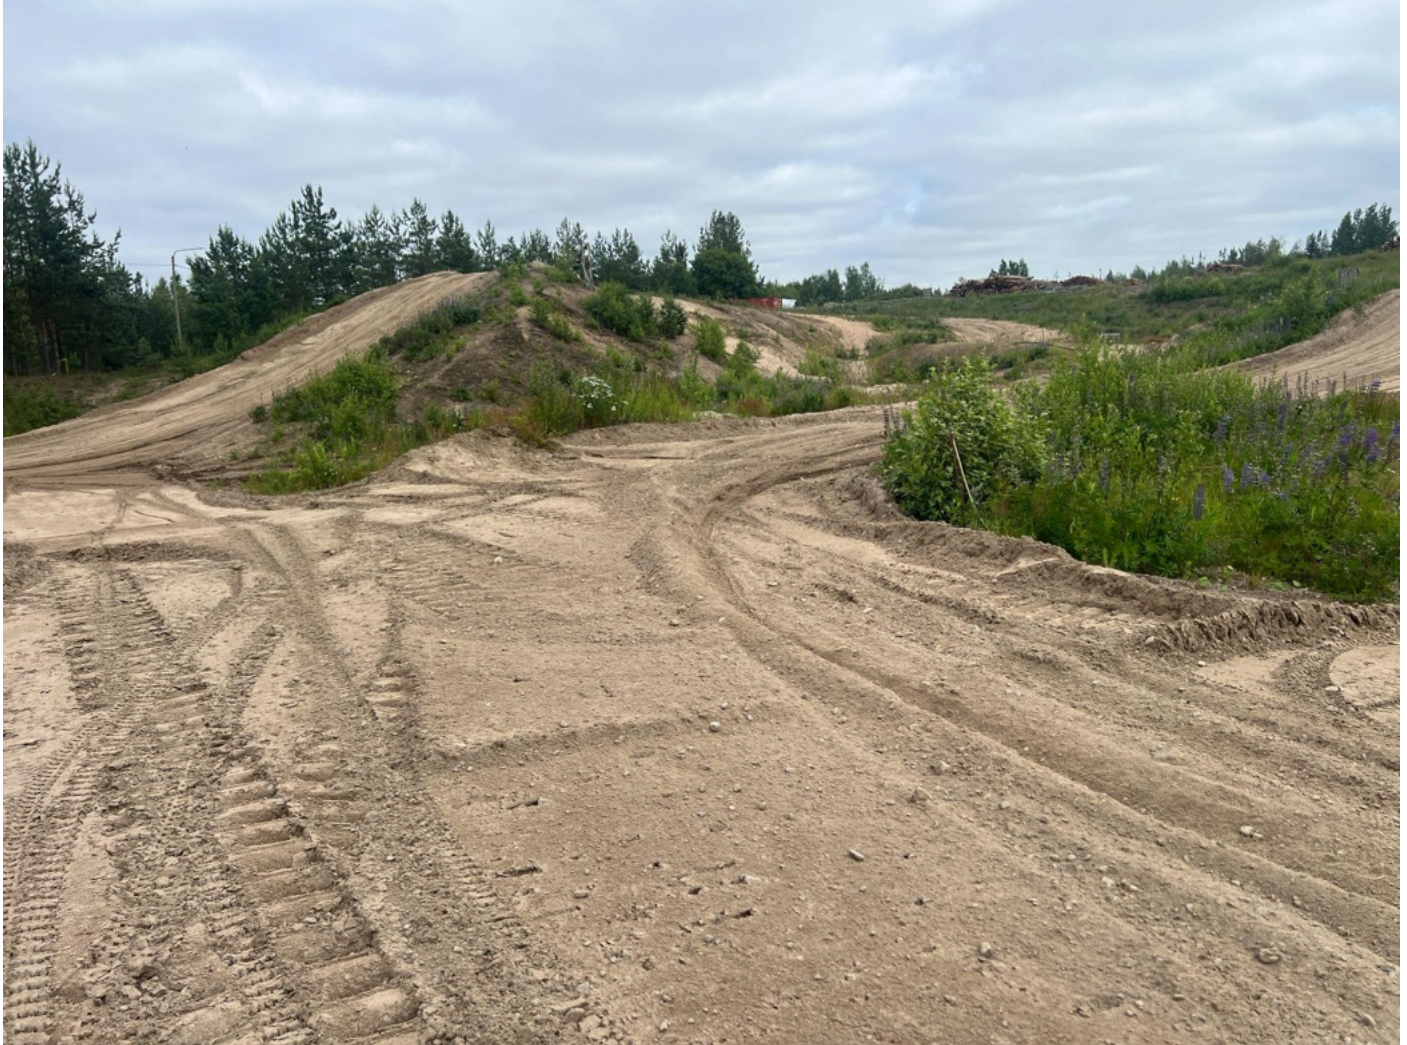
Reunat tasoistettava. Puskat niitettävä ja varmistettava näkyvyys liputusalueelle

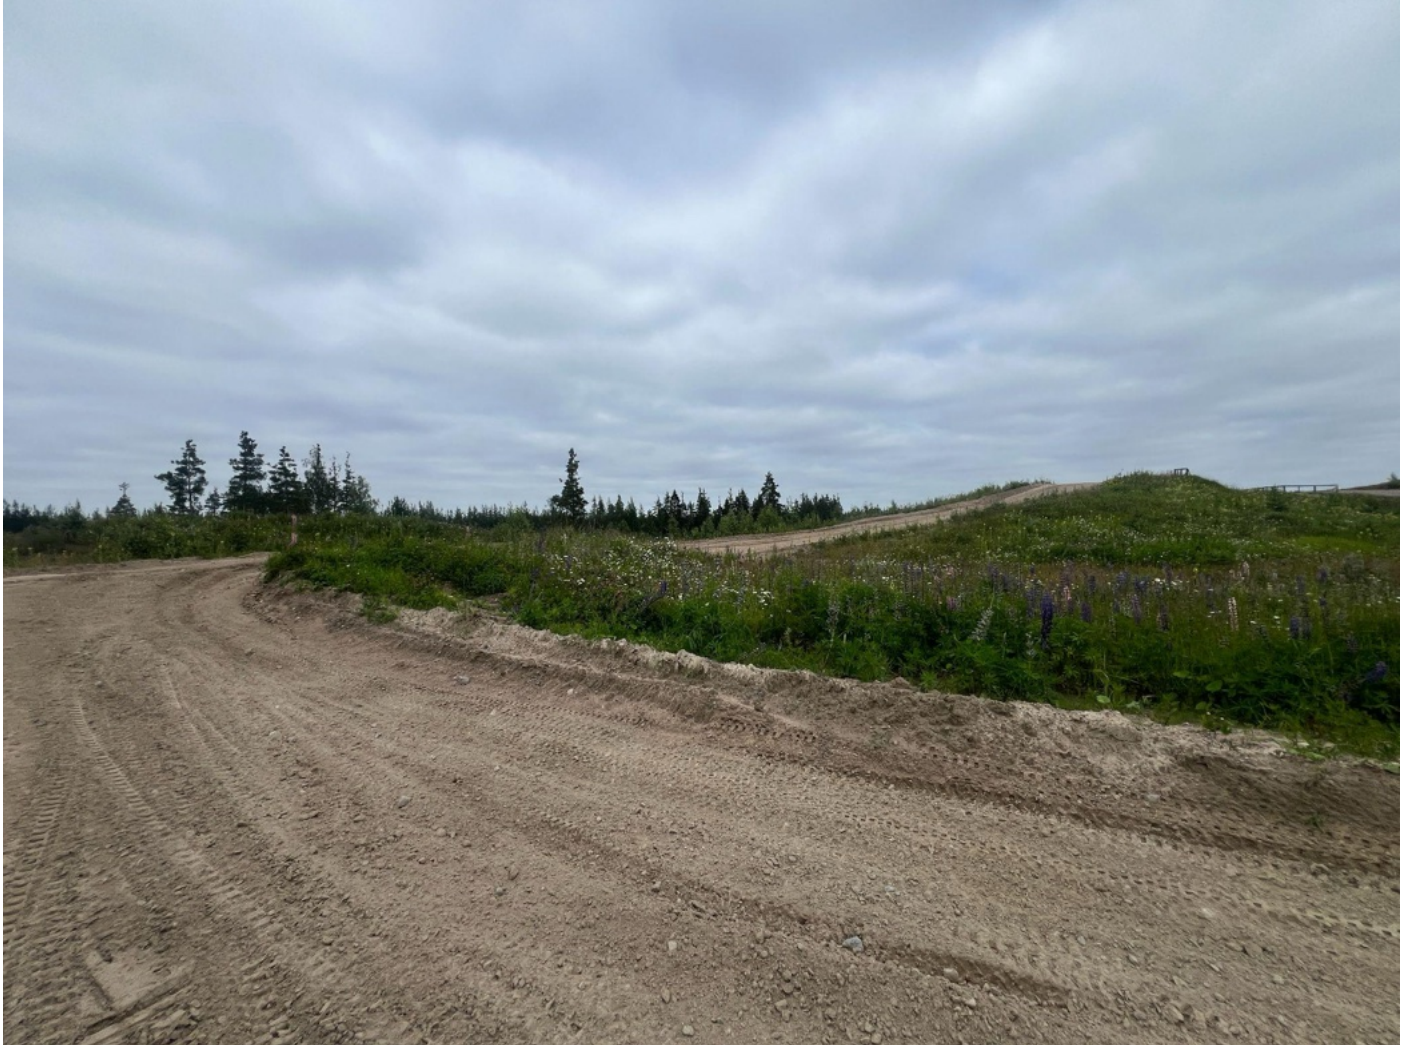
Reunat tasoistettava. Puskat niitettävä ja varmistettava näkyvyys liputusalueelle

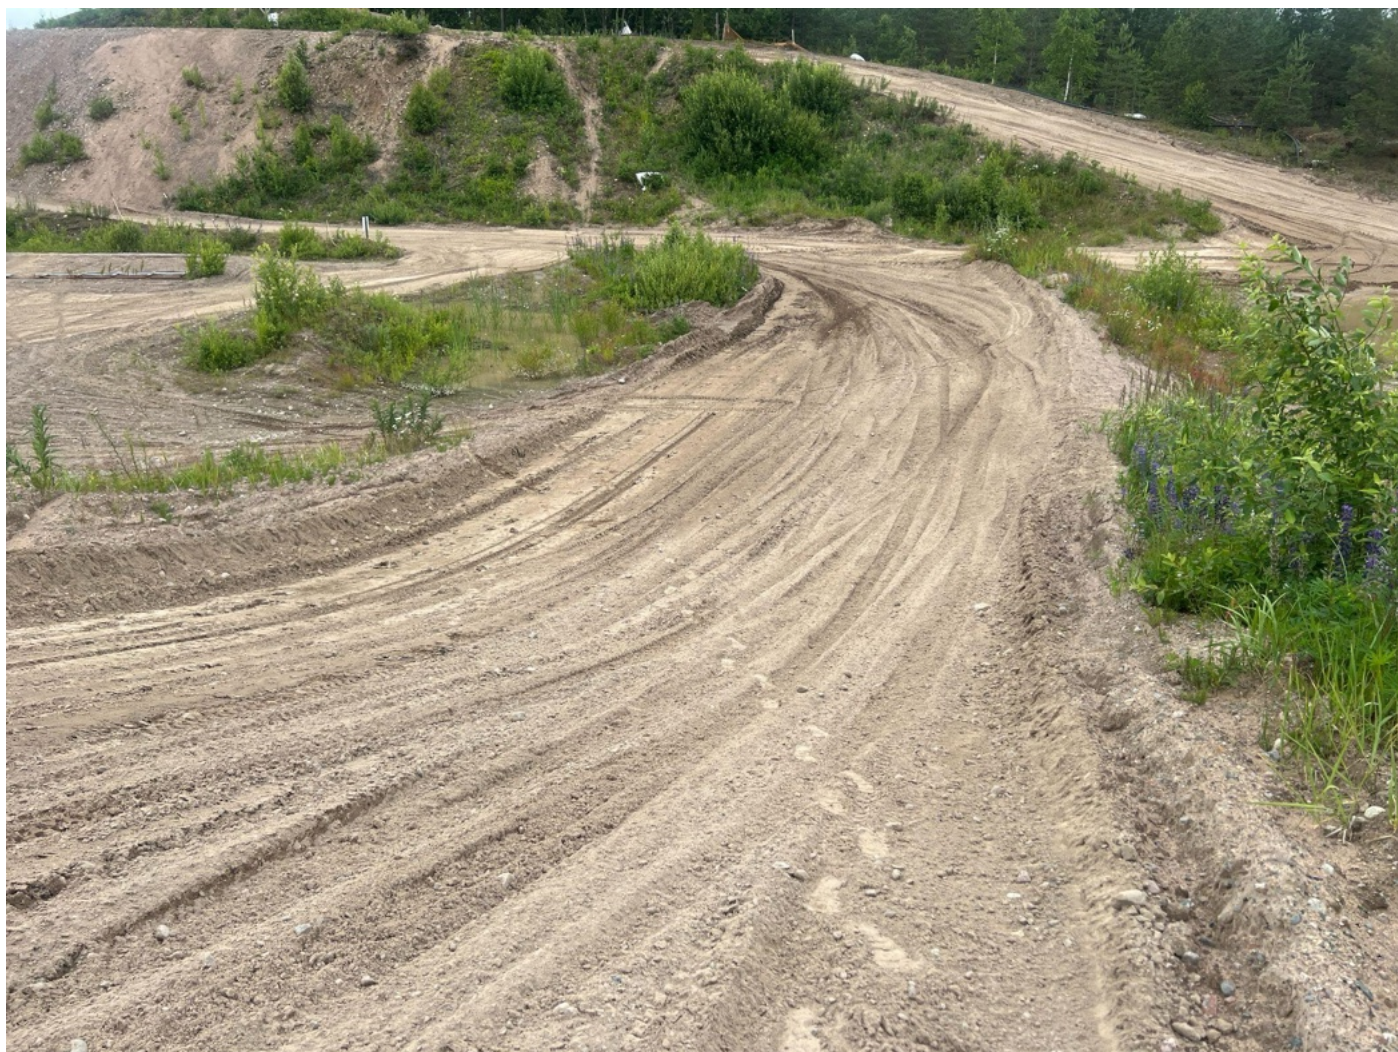
Reunat tasoistettava.

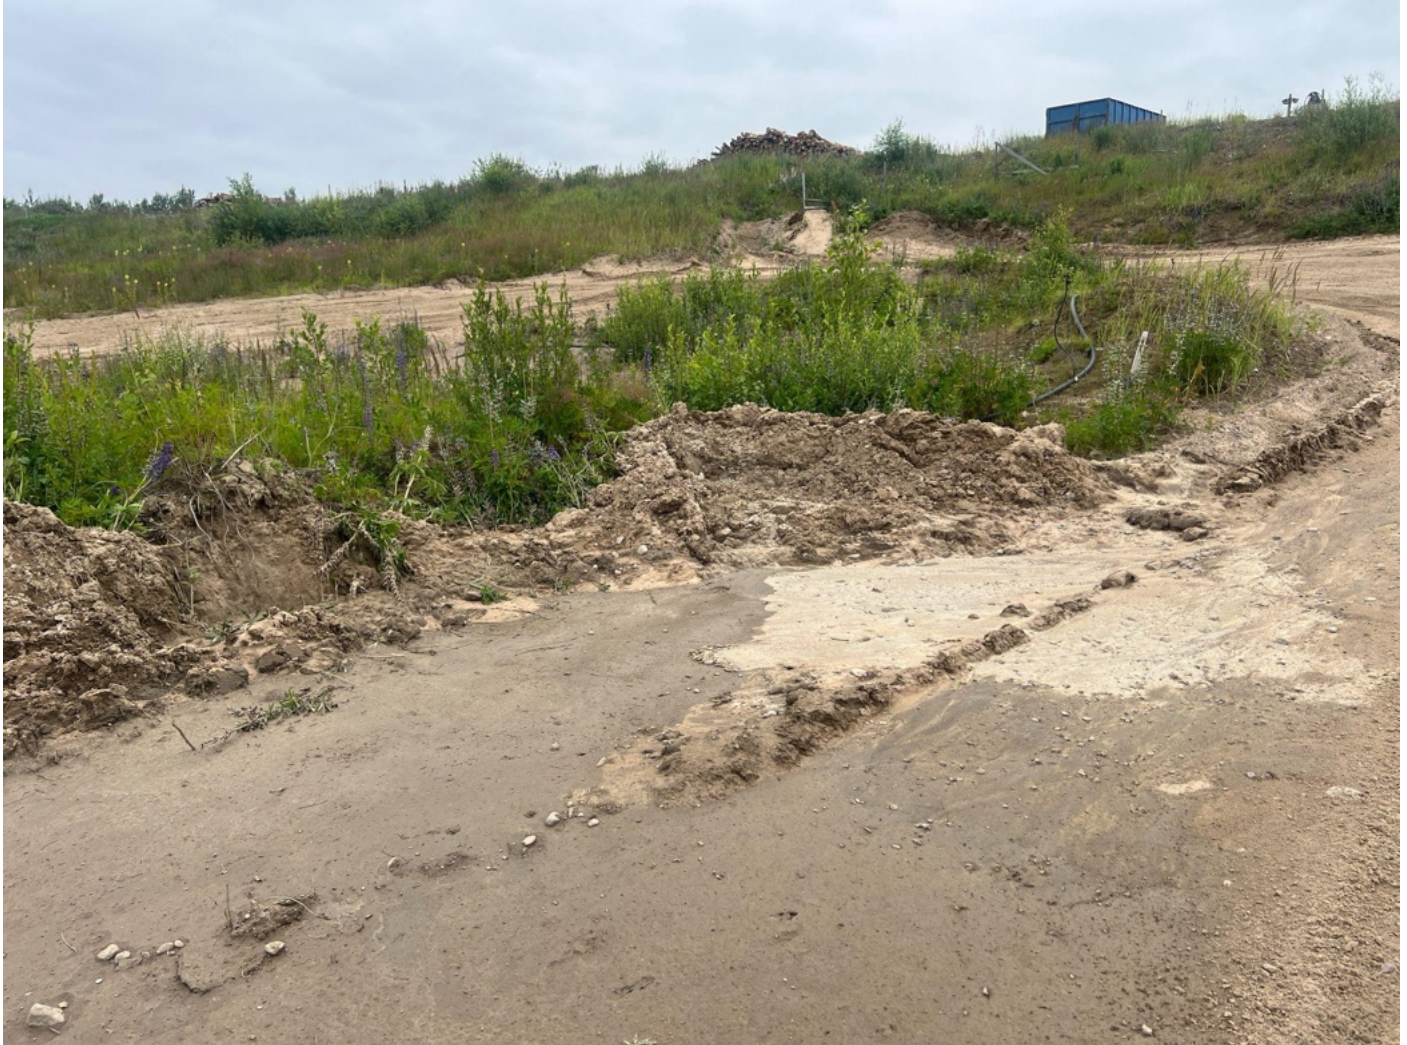
Reunat tasoistettava. Puskat niitettävä ja varmistettava näkyvyys liputusalueelle

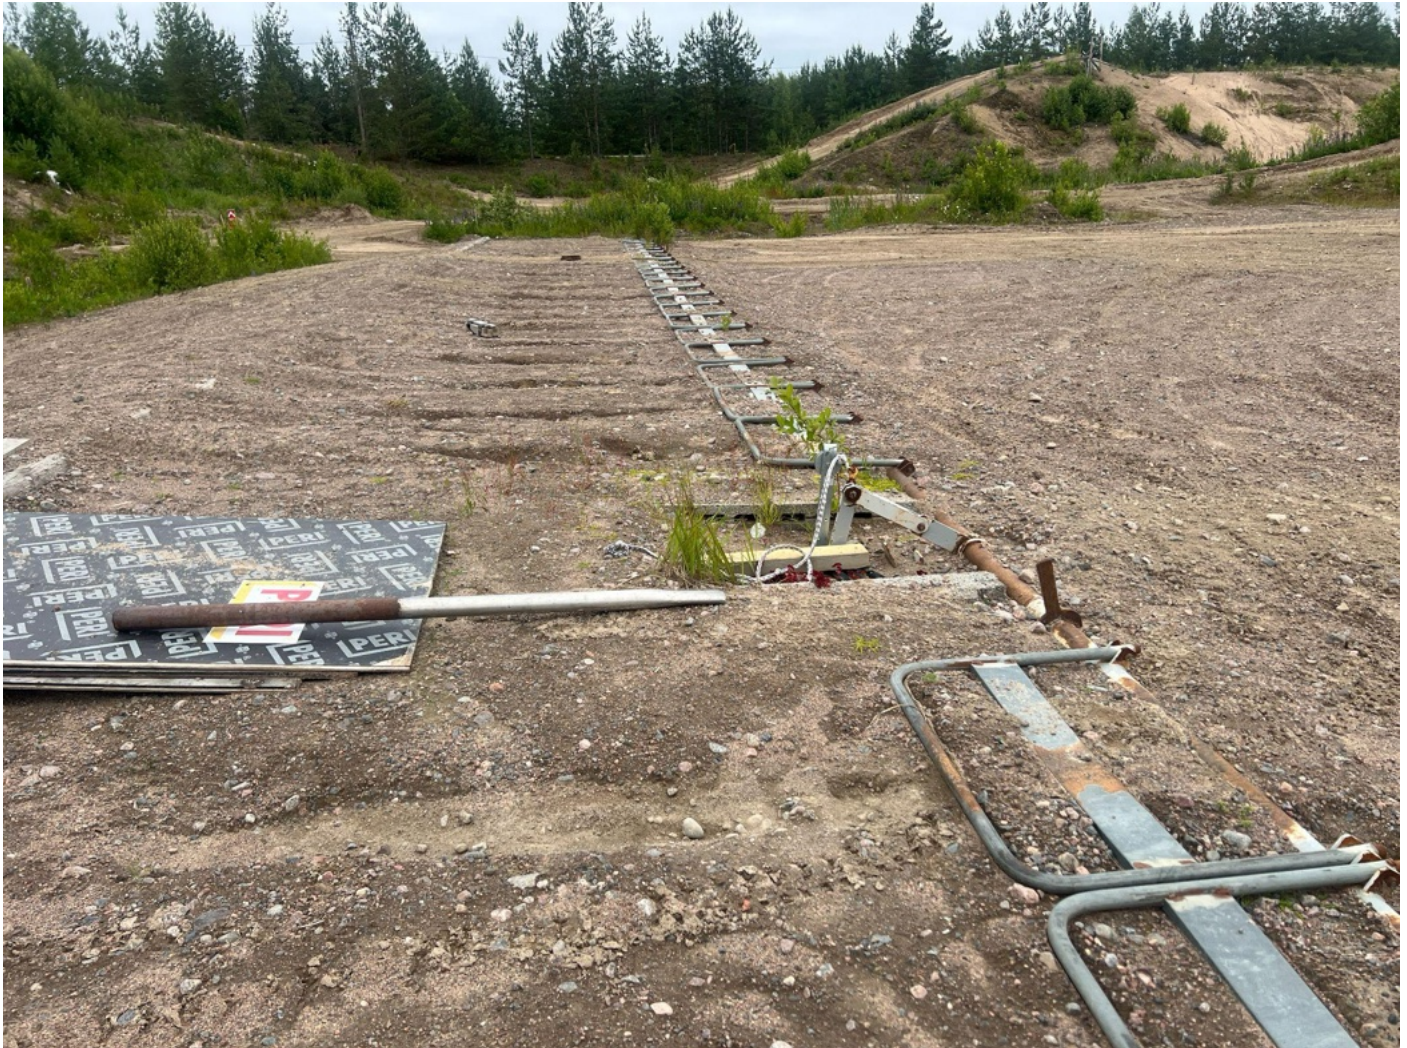
Lähtöpuomin laukaisumekanismi on peitettävä
