# Ratatarkastusraportti

| Radan nimi<br><b>Pippo motocrossrata</b> | Sijainti<br><b>60.955246989437256, 25.7022727160856</b> |

| Tarkastusajankohta<br><b>10.7.24</b> | Tarkastaja<br><b>Kusti Manninen</b> |

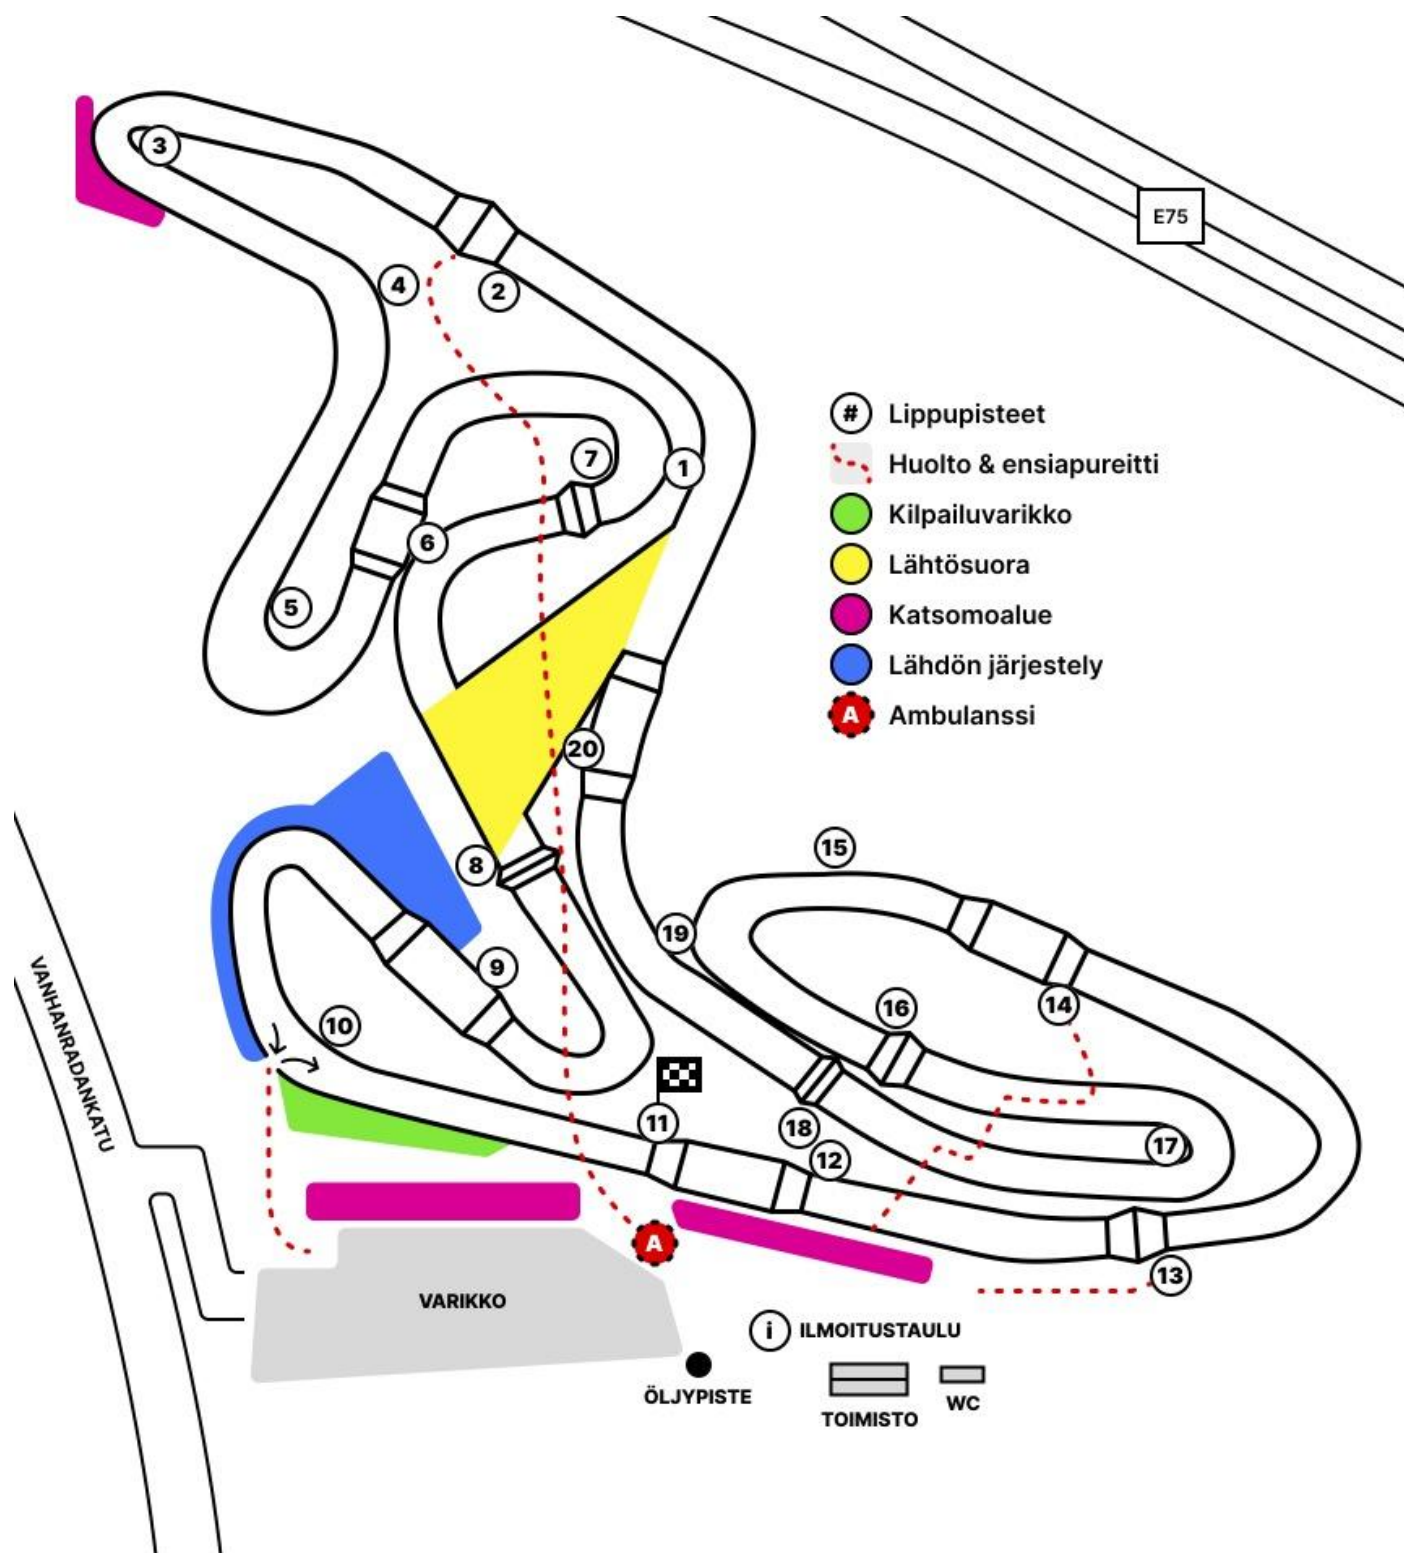
**Ratakartta** (ratakartta missä merkittynä hyppyrät, ratatuomaripisteet, ratavarikko jn)

Lähtösuora (puomi asennetaan myöhemmin)
